**Bieżąca konserwacja obiektów inżynierskich usytuowanych w ciągach dróg
wojewódzkich – Zadanie 1**
**Remont utrzymaniowy wiaduktu drogowego w ciągu drogi wojewódzkiej nr 703
w Łęczycy**

PROTOKÓŁ PRZEGLĄDU PIĘCIOLETNIEGO (SZCZEGÓŁOWEGO) OBIEKTU MOSTOWEGO

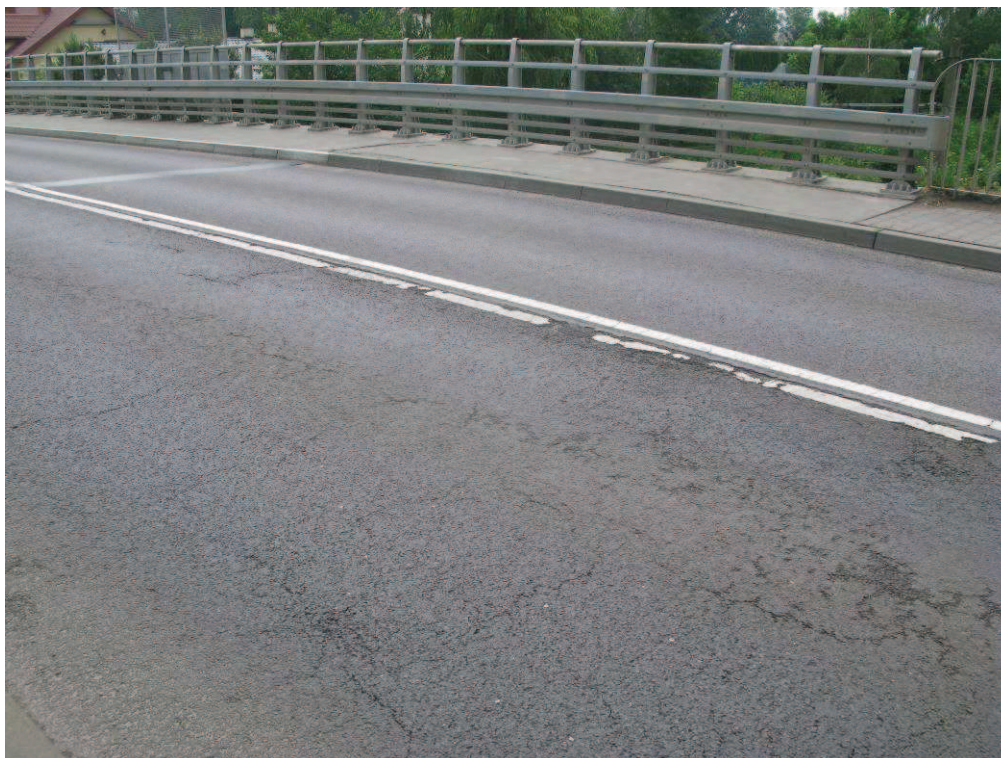
Fot. 8. Siatki spękań, podłużne rysy i deformacje w postaci kolein na nawierzchni jezdni na dojeździe od strony Poddębic

8. Frezowanie warstwy ścieralnej gr. 5cm na obiekcie i dojazdach wraz kosztami transportu destruktu do obwodu drogowego
9. Wykonanie warstwy ścieralnej z betonu asfaltowego AC11S gr.5cm - na obiekcie i dojazdach (wraz ze skropieniem oraz uszczelnieniem styków taśmami bitumicznymi)

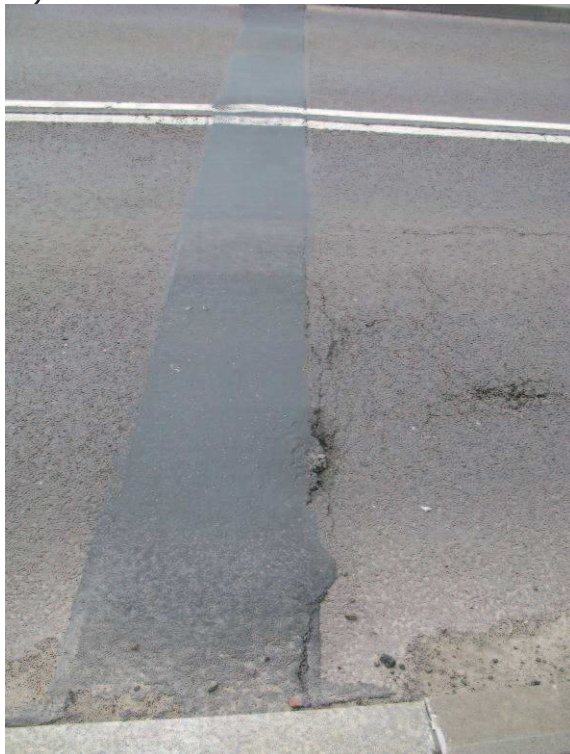
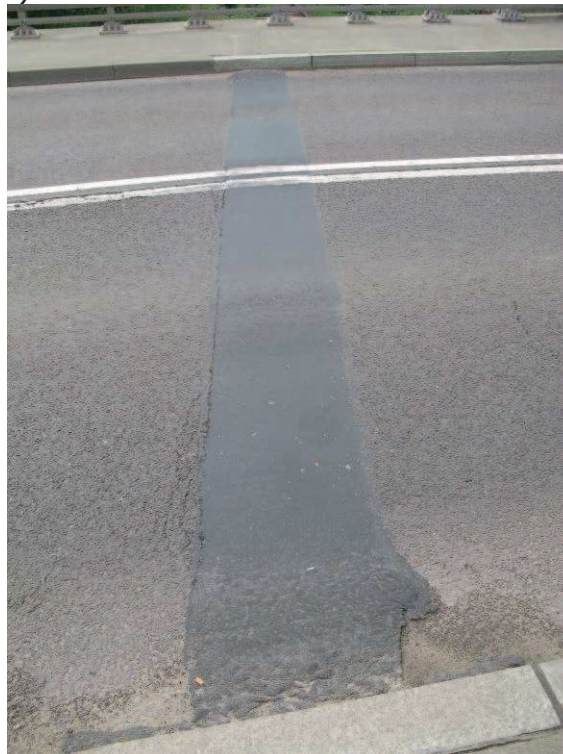
Fot. 9. Spękania i ubytki nawierzchni jezdni na dojeździe przy szczelinie dylatacyjnej, deformacje masy zalewowej w bitumicznym przykryciu dylatacyjnym
a) po stronie Poddębic b) po stronie m. Piątek

10. Wykonanie dylatacji bitumicznej typu TARCO o szerokości 50cm - w jezdni
11. Wymiana uszczelnienia dylatacji w chodnikach (szerokość szczeliny: 4 cm) - usunięcie starego uszczelnienia z kitu trwale plastycznego, oczyszczenie i przygotowanie szczeliny dylatacyjnej, wypełnienie masą bitumiczną

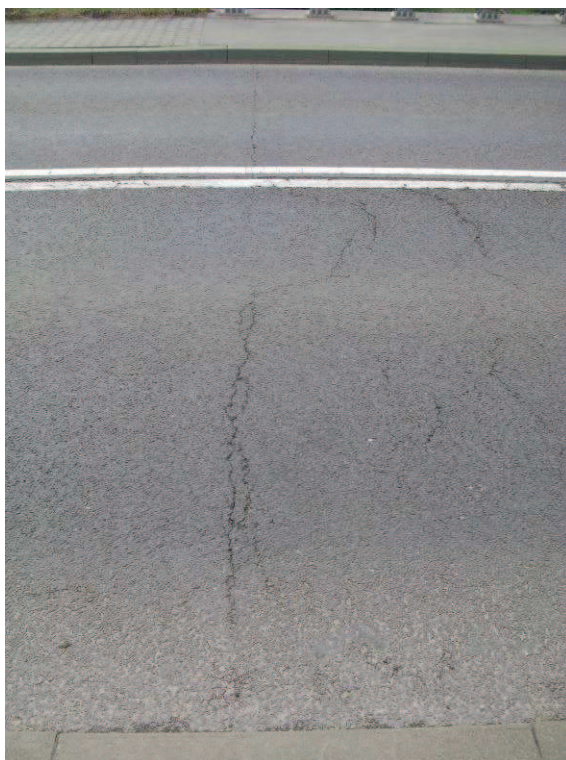
Fot.10. Spękania poprzeczne nawierzchni jezdni na dojeździe od strony m. Piątek

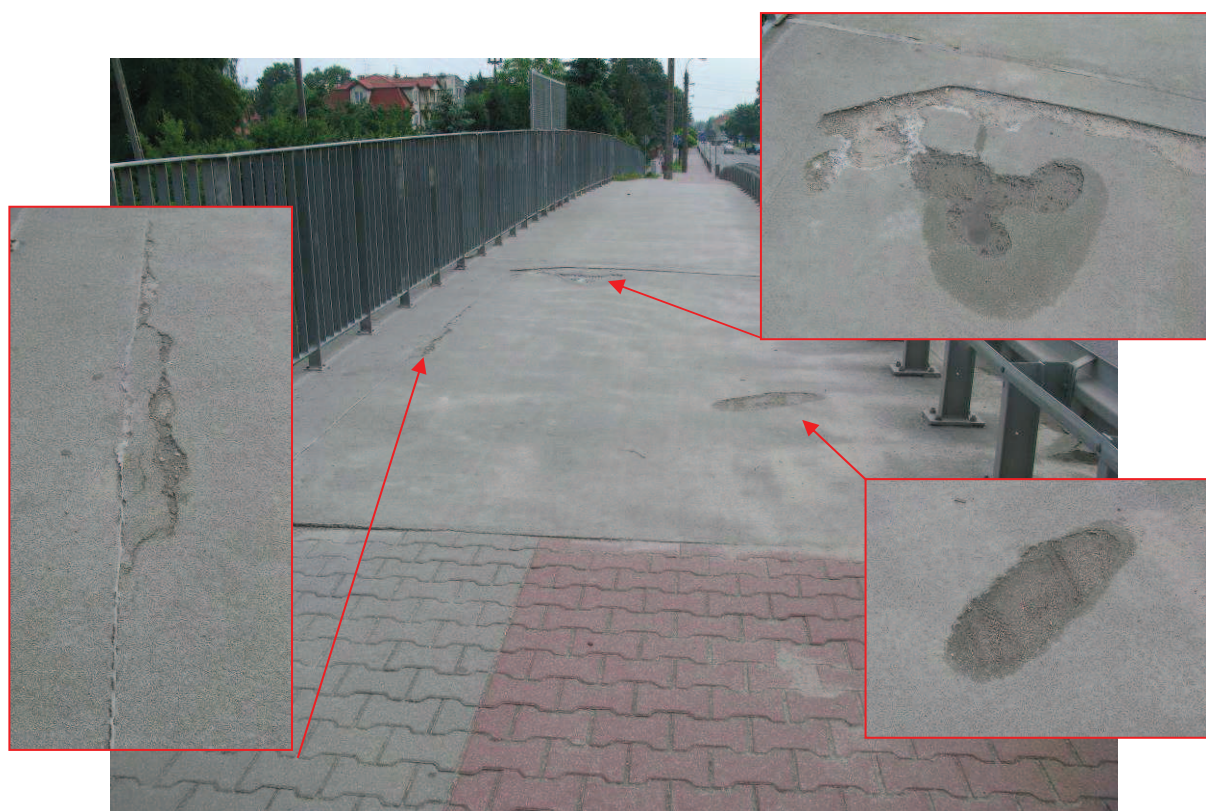
Fot. 11. Zanieczyszczenia oraz spękania i ubytki nawierzchni w obrębie lewego chodnika na dojeździe od Poddębic

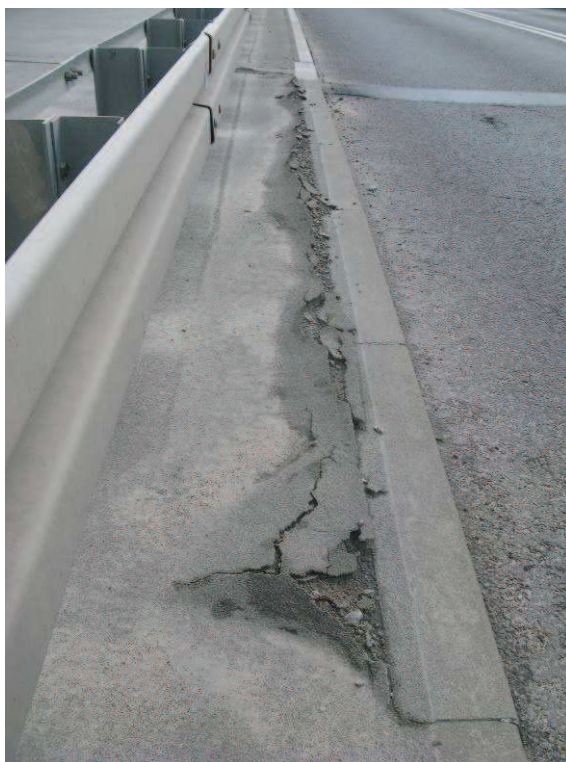
Fot. 12. Spękania i ubytki nawierzchni lewego chodnika w strefie przykrawężnikowej na dojeździe od strony Poddębic

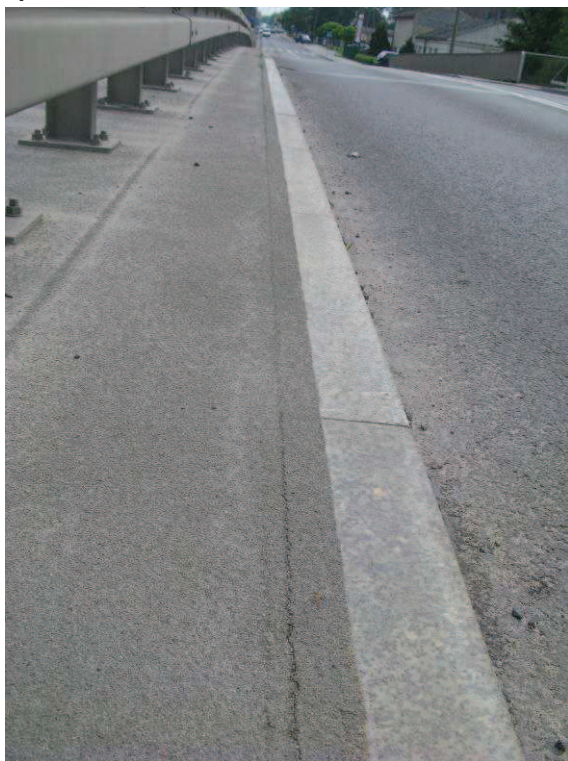
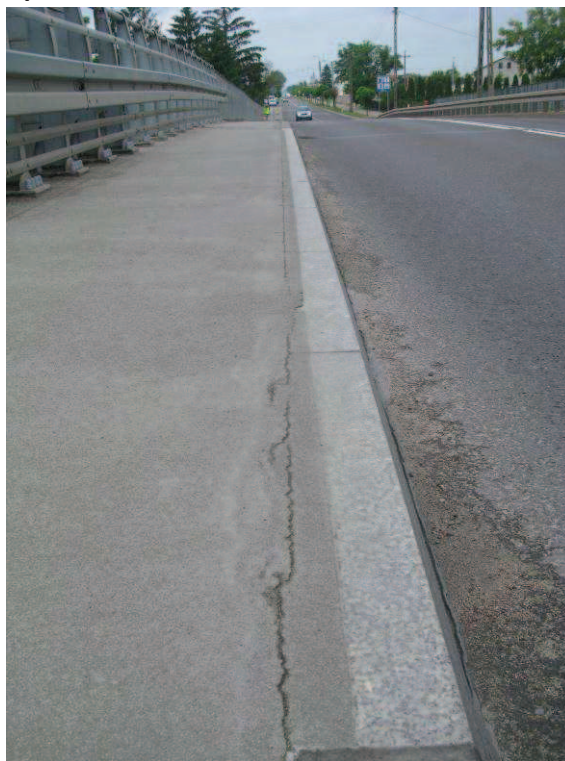
Fot. 13. Pęknięcie nawierzchni chodnika na obiekcie o charakterze technologicznym ponieważ nawierzchnię ułożono na krawężniku - a) chodnik lewy b) chodnik prawy

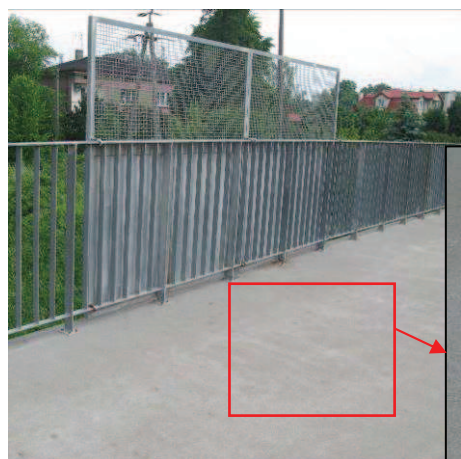
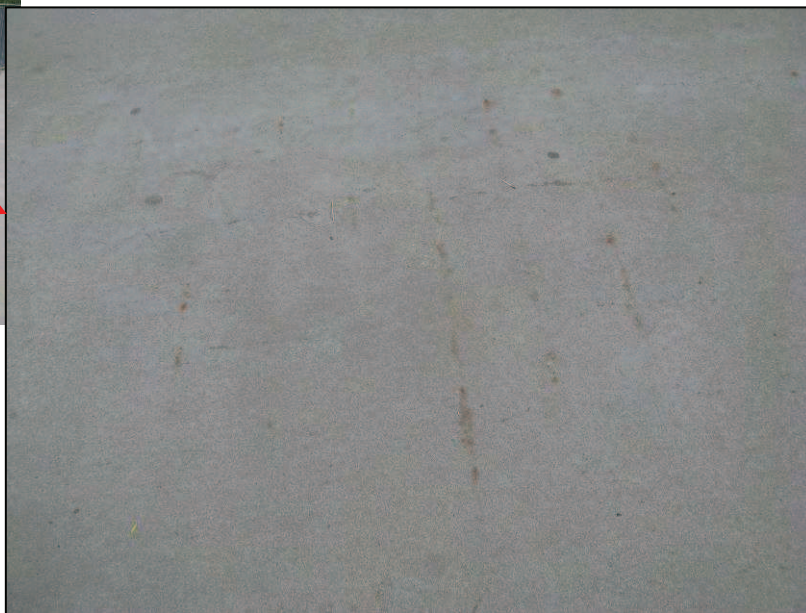
Fot. 14. Rdzawe wykwity na nawierzchni lewego chodnika, w rozstawie ok. 20 cm, jako skutek korozji zbrojenia kapy chodnikowej

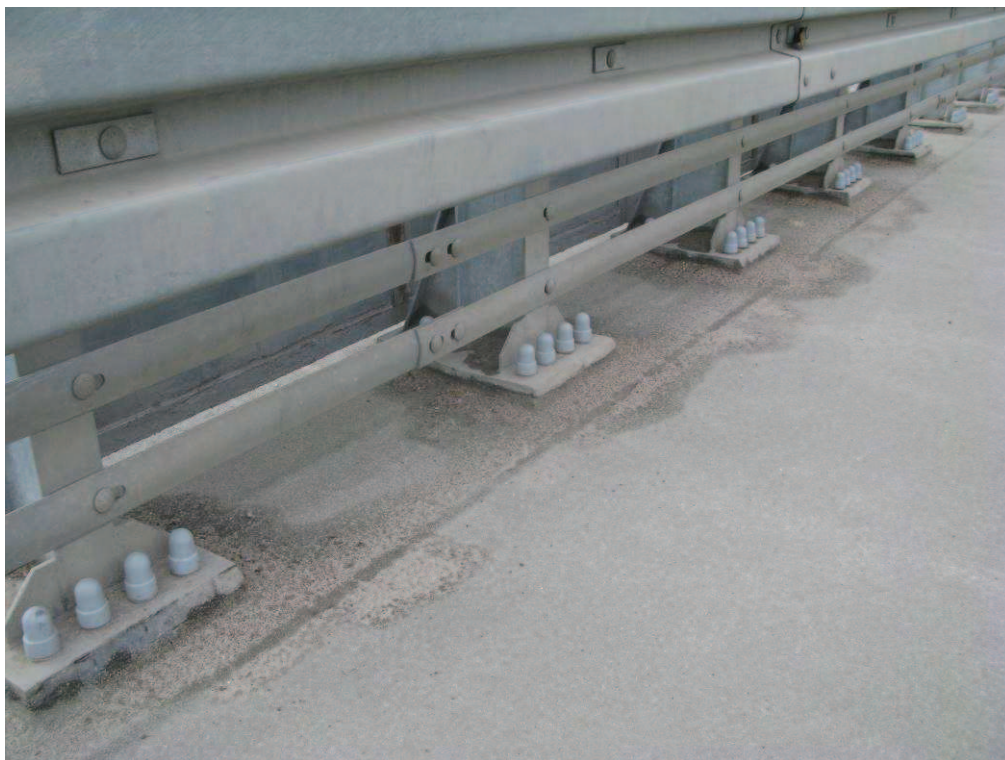
Fot. 15. Zanieczyszczenia chodnika materiałem ziemnym w rejonie słupków barieroporęczy – uszkodzenia tożsame dla całego obiektu

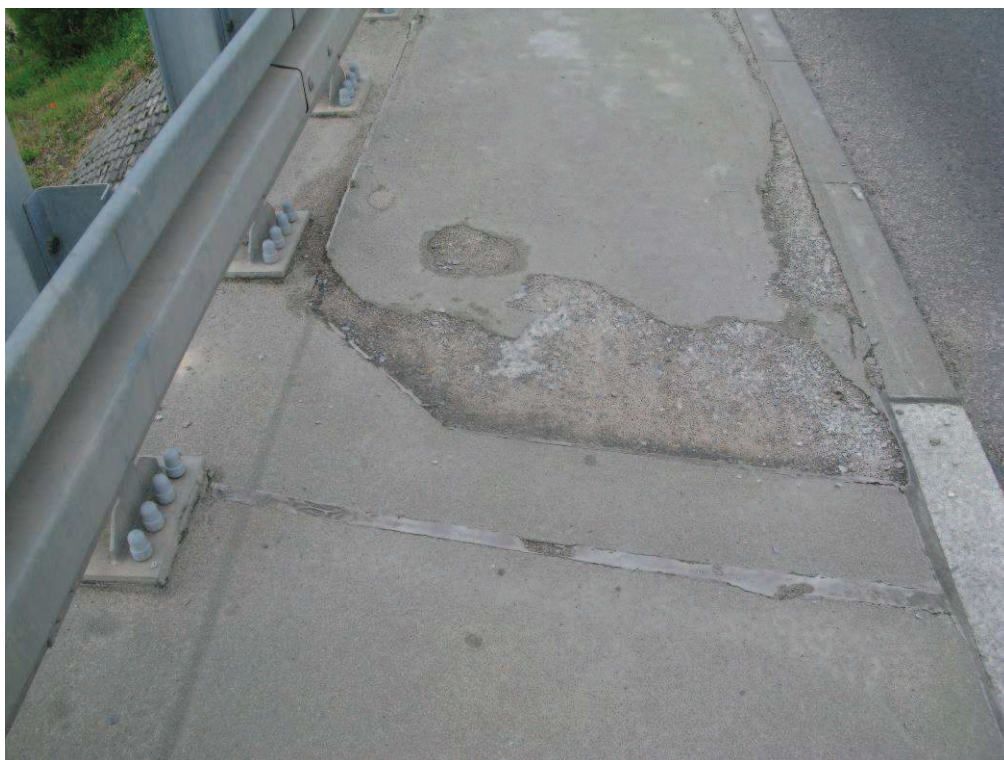
Fot.16. Zanieczyszczenia oraz spękania i ubytki nawierzchni w obrębie prawego chodnika na dojściu od Poddębic

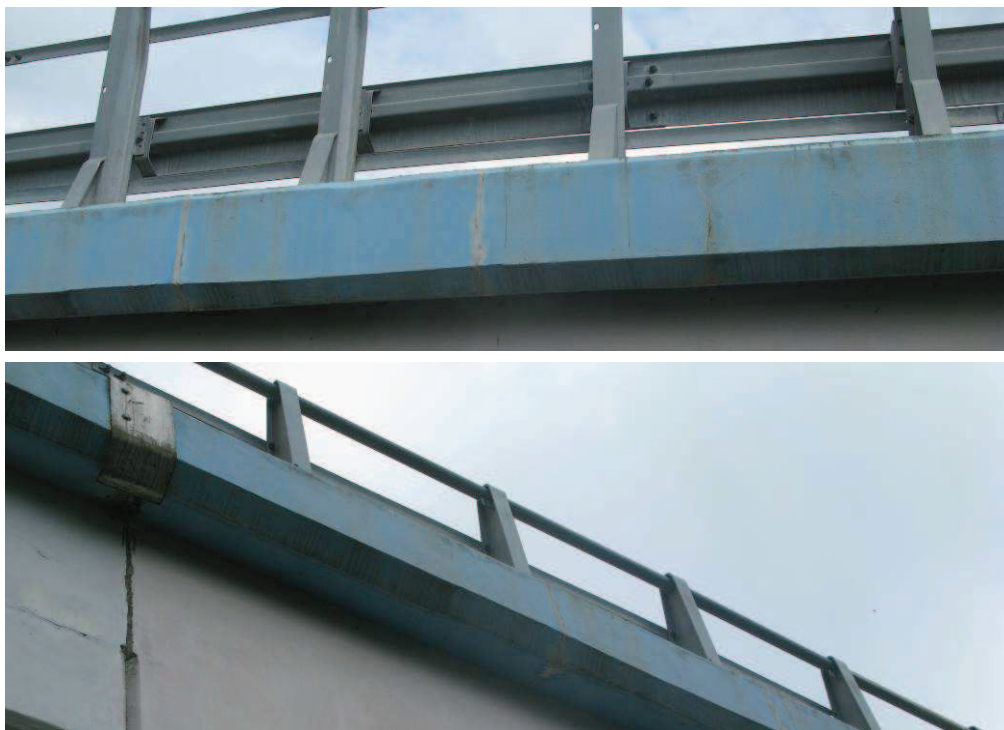
Fot. 17. Rysy, zacieki, wapienne osady na belkach gzymsowych po prawej stronie obiektu

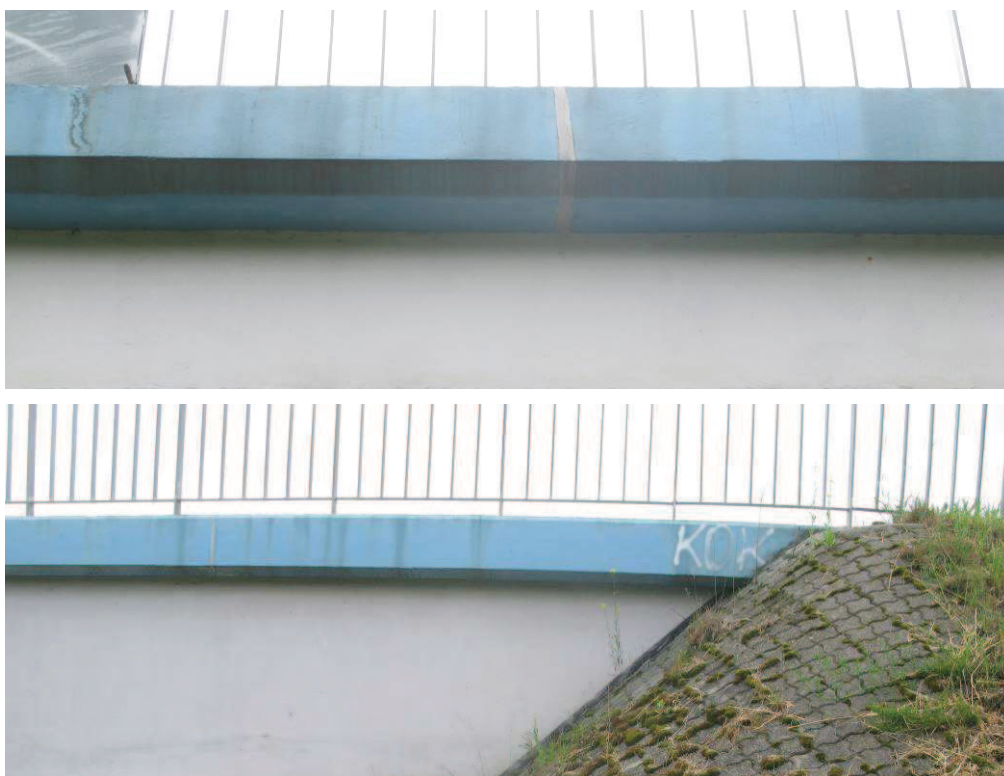
Fot. 18. Rysy, zacieki, wapienne osady na belkach gzymsowych – widok z lewej strony

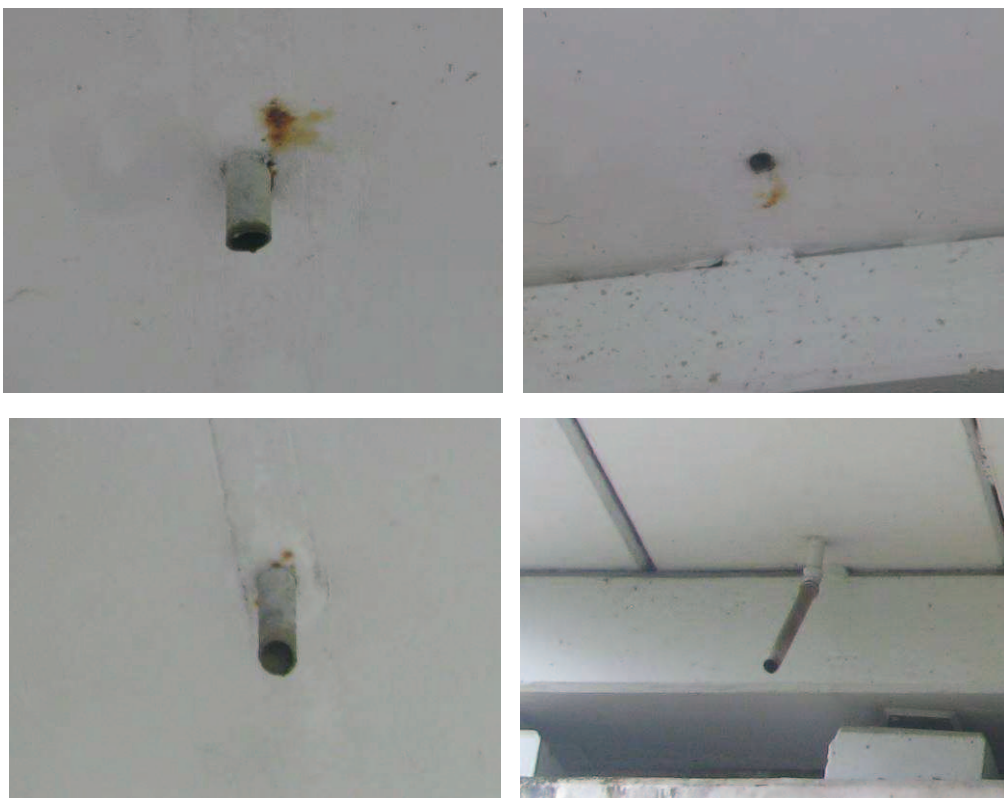
Fot. 19. Sączki odwadniające pomost – miejscowe rdzawe wykwit na powierzchni dźwigarów, powierzchniowa korozja i lokalne ubytki materiału na rurach sączków

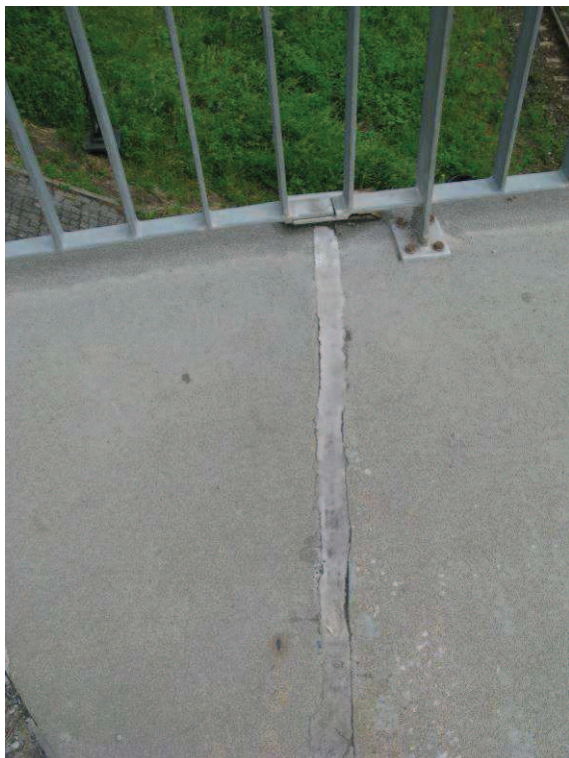
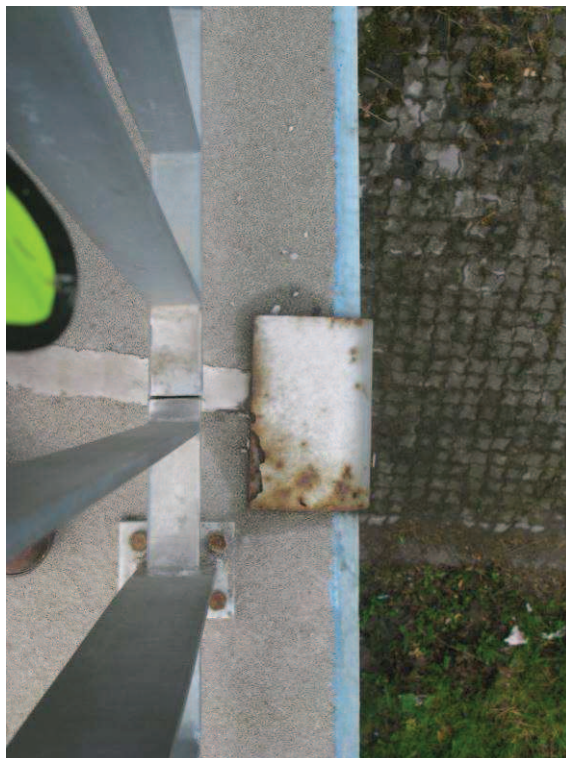
Fot. 20. Miejscowe ubytki i deformacja masy plastycznej wypełniającej szczelinę dylatacyjną oraz korozja blachy osłaniającej szczelinę dylatacyjną na gzymsie – chodnik lewy, dylatacja po stronie Poddębic

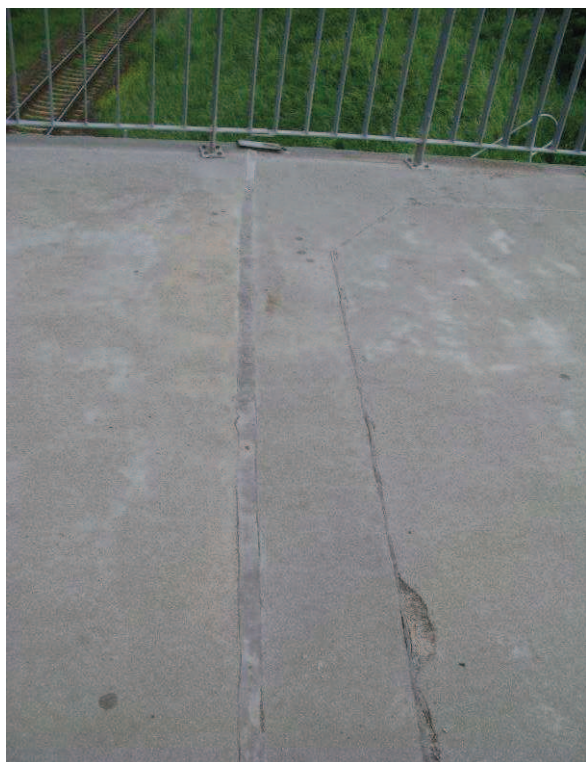
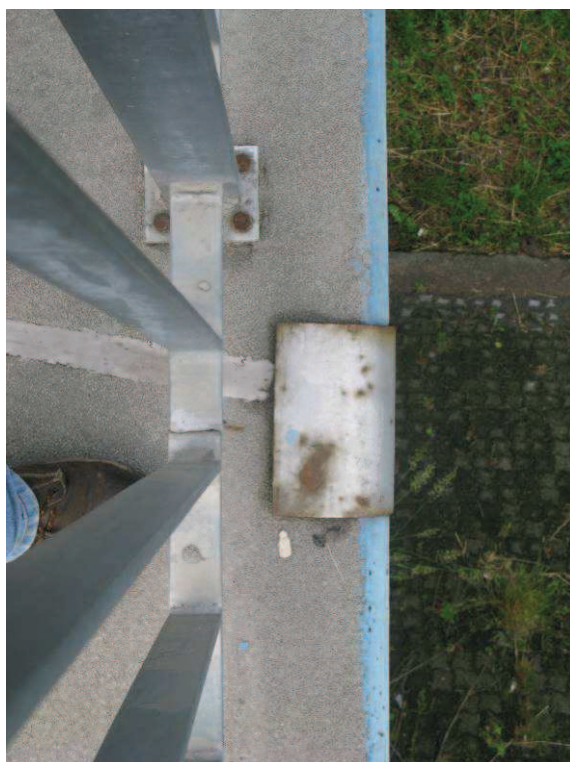
Fot. 21. Miejscowe ubytki i deformacja masy plastycznej wypełniającej szczelinę dylatacyjną oraz korozja blachy osłaniającej szczelinę dylatacyjną na gzymsie – chodnik prawy, dylatacja po stronie Poddębic

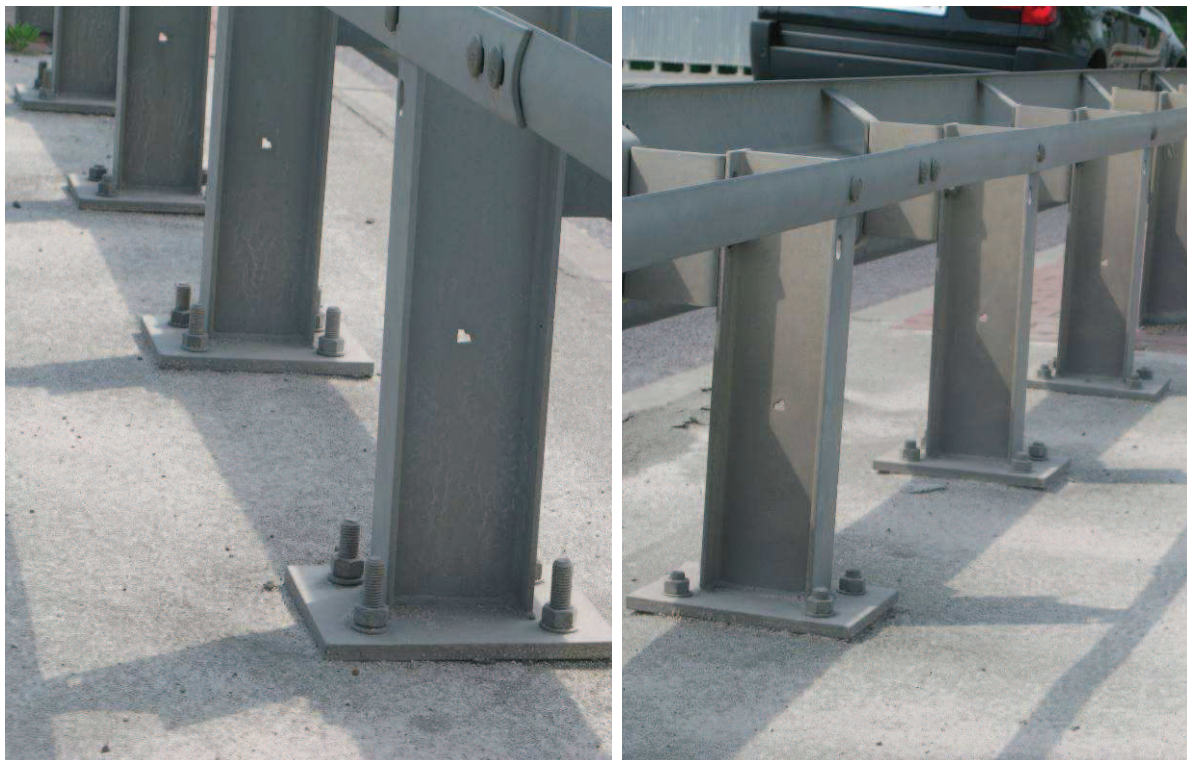
Fot. 22. Lokalne ubytki osłon na śrubach mocujących słupki barier energochłonnych oraz spękania i ubytki podlewek pod stopami słupków na lewym chodniku w obrębie skrzydeł przyczółków

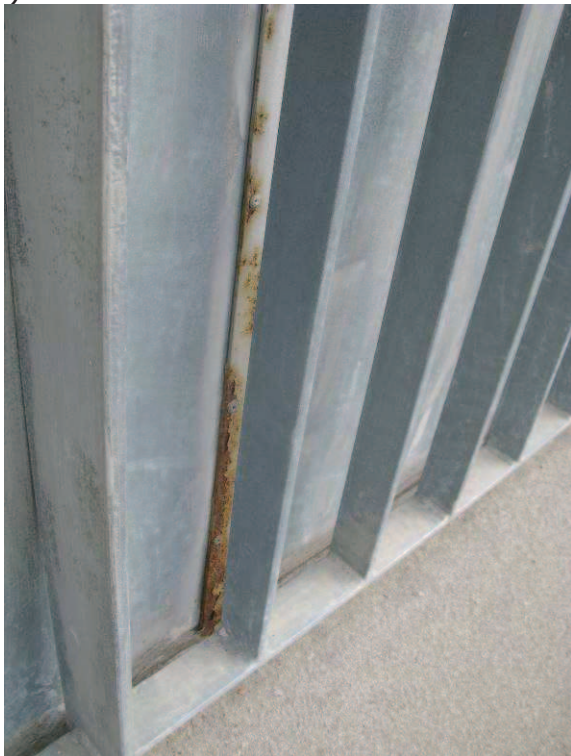
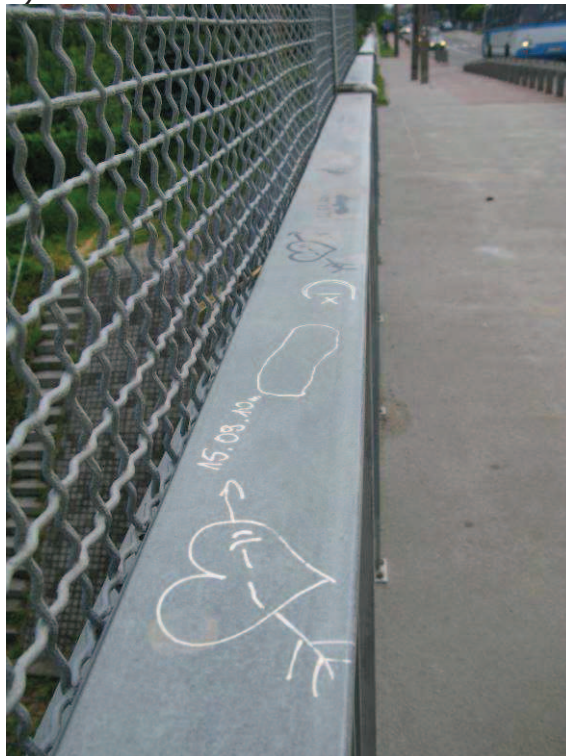
Fot. 23. a) Lokalna korozja wżerowa na elementach osłon przeciwporażeniowych
b) Lokalne powierzchniowe zanieczyszczenia pochwyty balustrady powstałe w wyniku wandalizmu

Osłony przeciwporażeńiowe należy zdemontować, oczyścić poprzez piaskowanie a następnie pomalować systemem farb alkidowych. Po odtworzeniu zabezpieczenia antykorozyjnego osłony zamontować na obiekcie w tym samym miejscu.

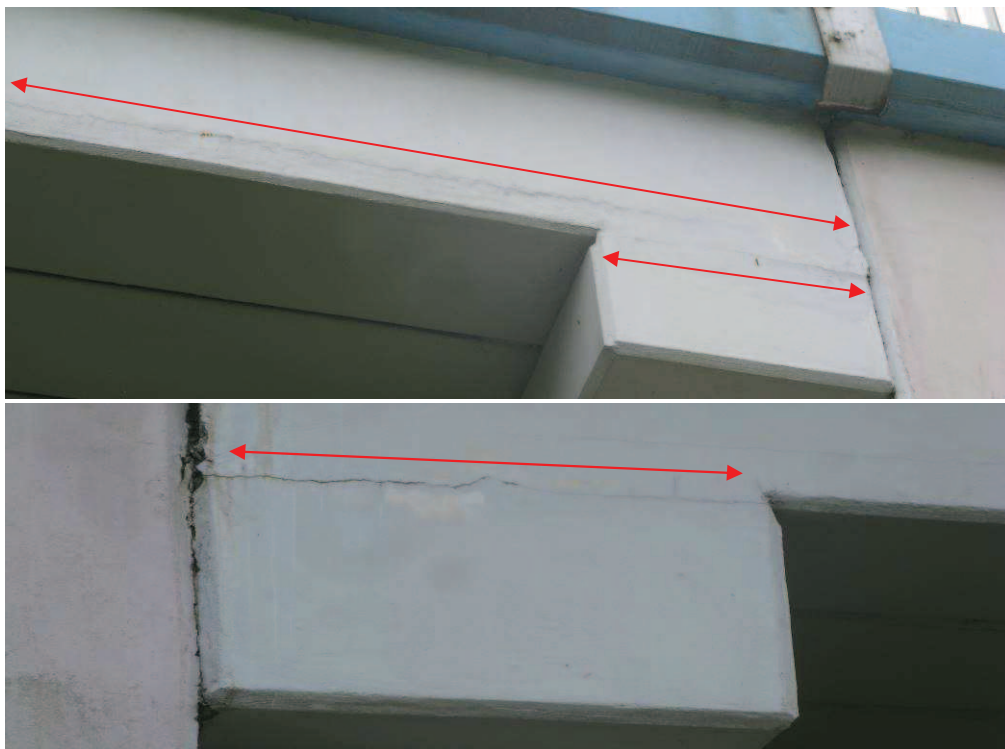
Fot. 24. Pęknięcia na bocznej powierzchni ustroju nośnego w miejscu oczepu dźwigarów i po całej długości w dolnej części belki prefabrykowanej – widok od strony lewej

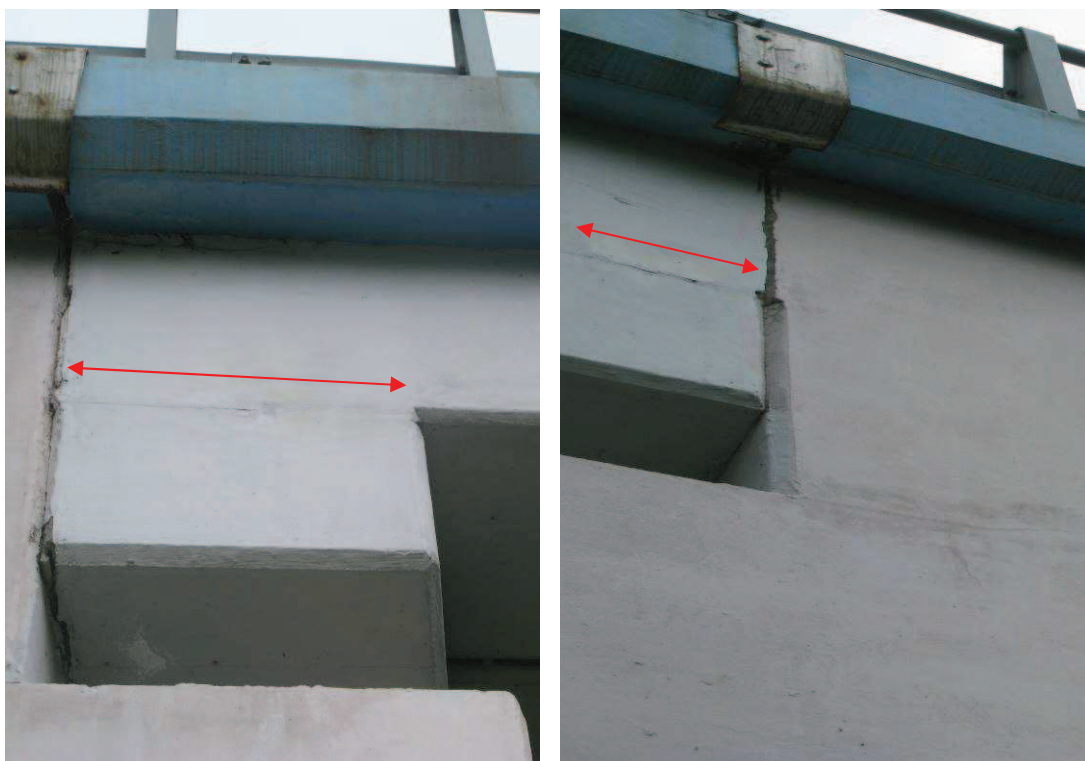
Fot. 25. Pęknięcia na bocznej powierzchni czepów dźwigarów – widok od strony prawej

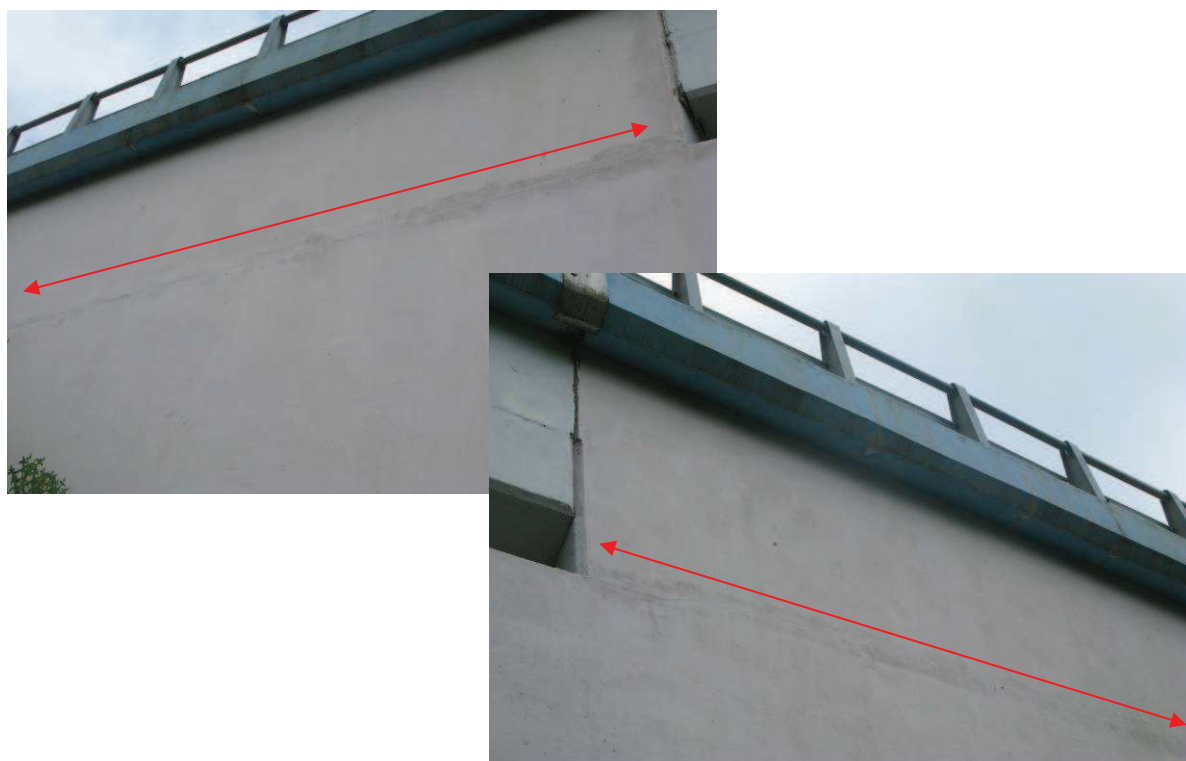
Fot. 26. Podłużne zarysowania na skrzydłach przyczółków w linii niszy podłożyskowej – widok z prawej strony, uszkodzenia występują również po stronie lewej

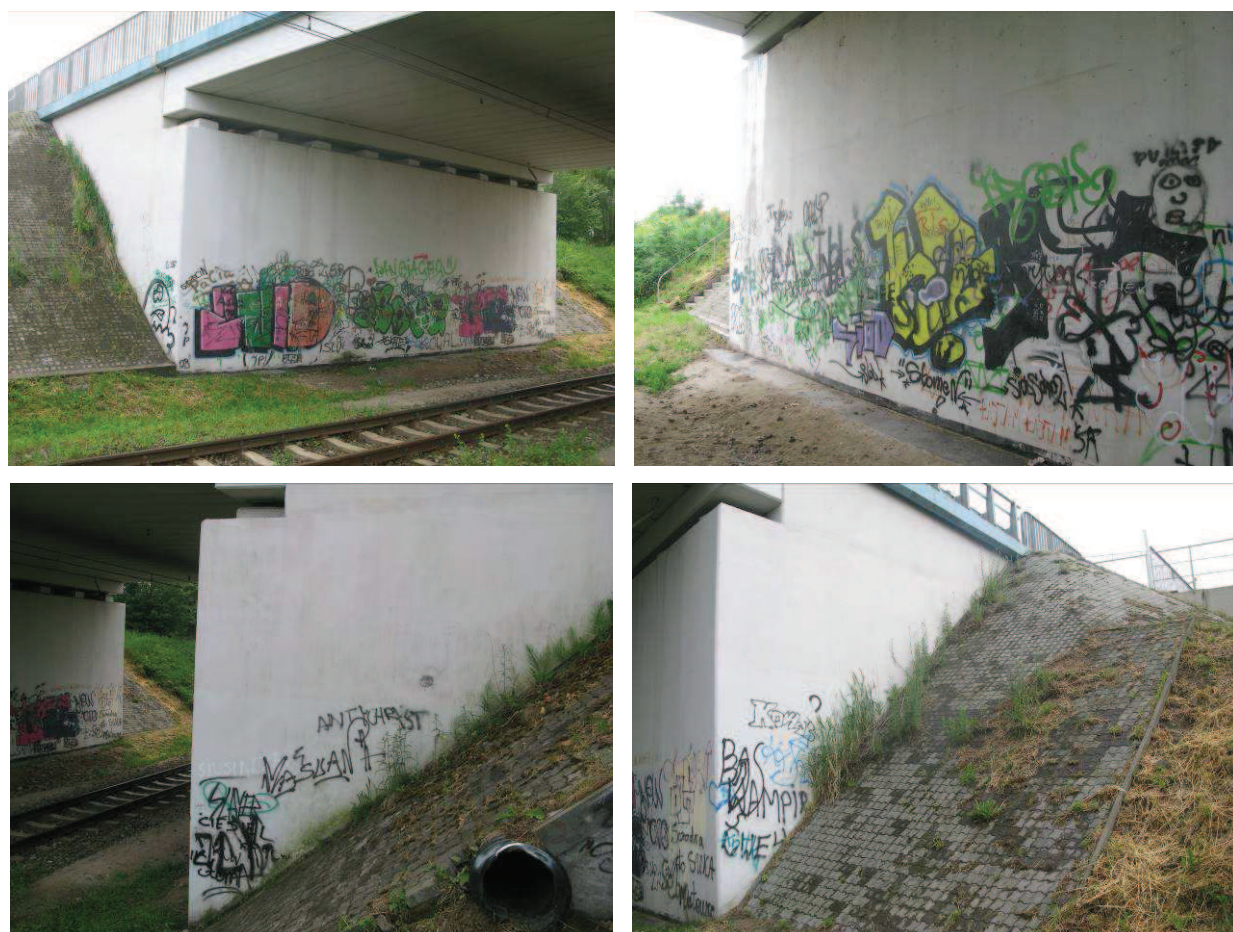
Fot. 27. Powierzchniowe zanieczyszczenia przyczółków w postaci graffiti powstałe w wyniku aktów wandalizmu

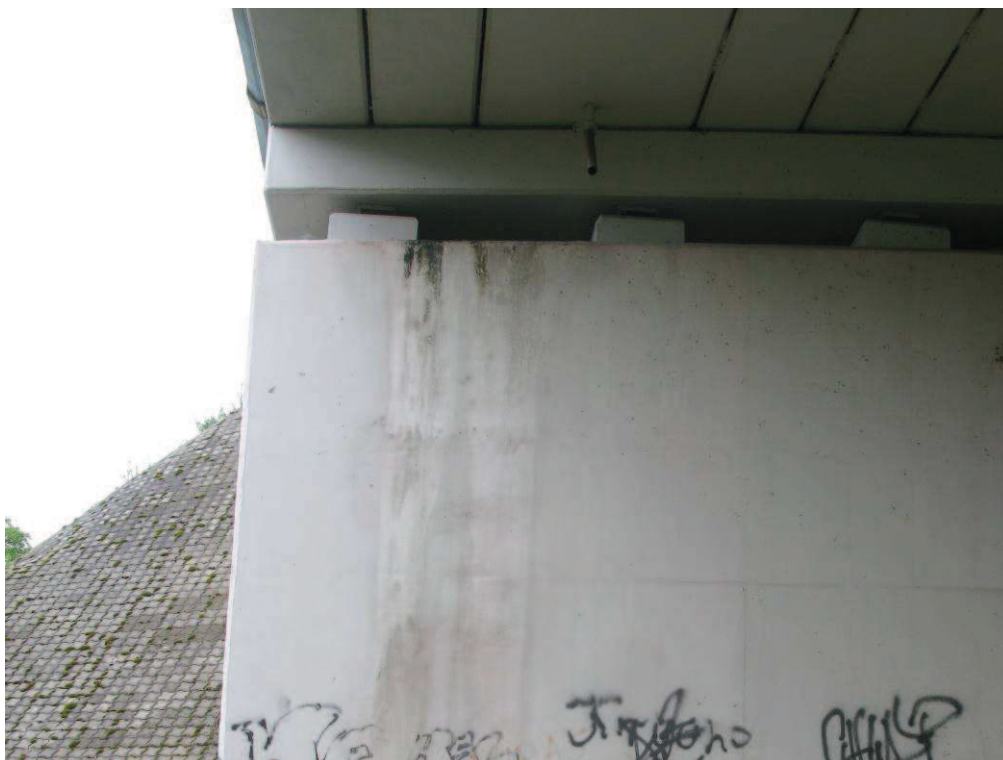
Fot. 28. Zacieki na korpusie przyczółka P1 z niszy podłożyskowej

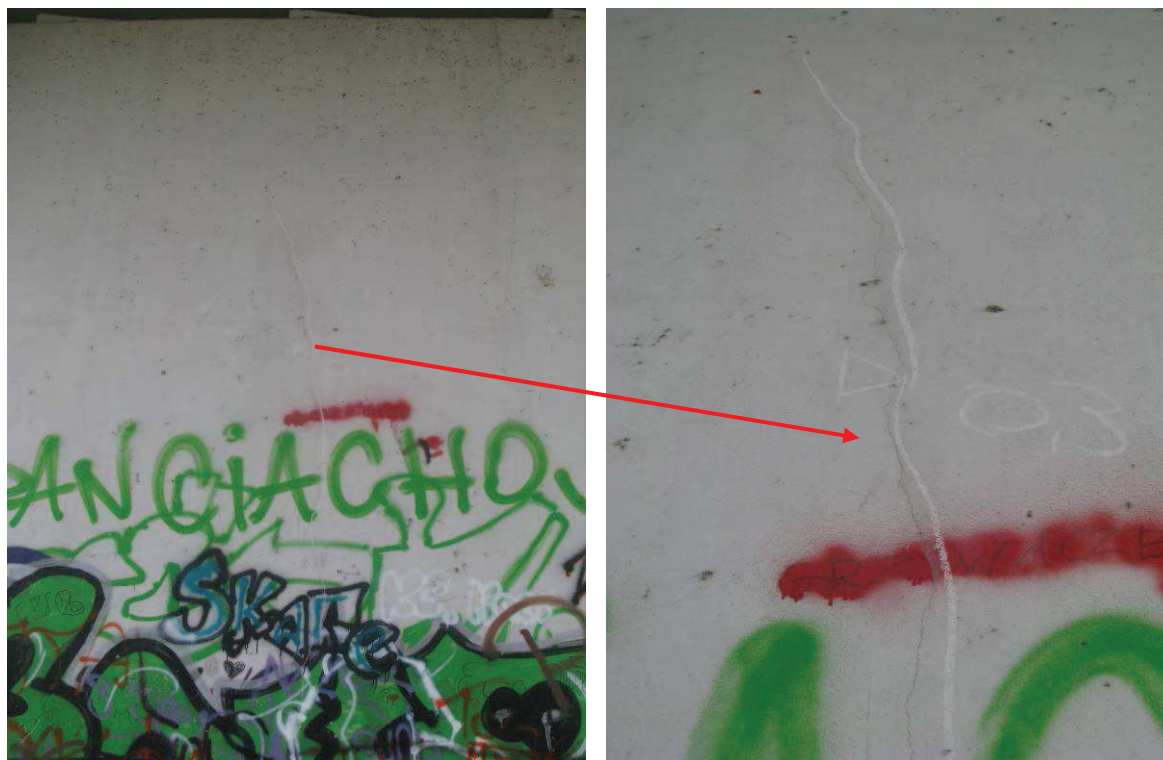
Fot. 29. Rysa na korpusie przyczółka P2 o rozwarości 0,3 mm

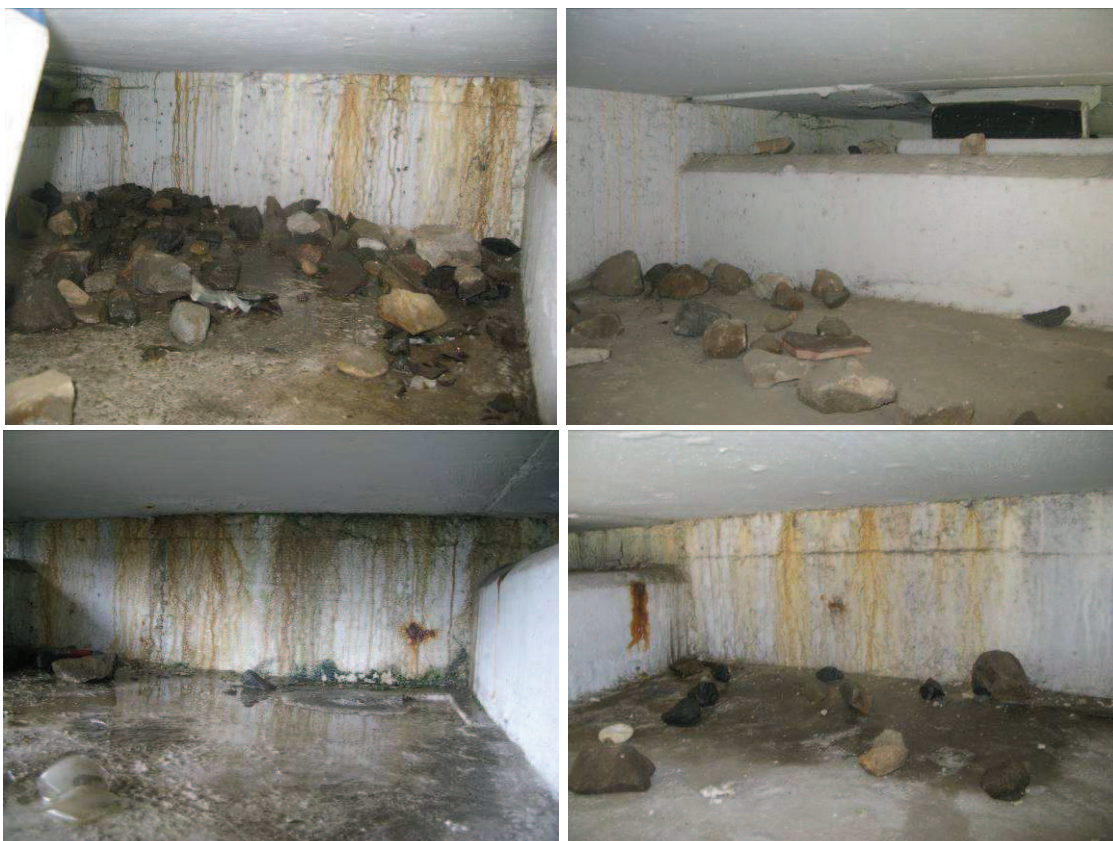
Fot. 30. Wapienne i rdzawe zacieki z osadami na ścianach zapleczych i niszach podłożyskowych obu przyczółków powstałe w wyniku nieszczelności dylatacji. Zanieczyszczenia niszy podłożyskowej powstałe w wyniku wandalizmu

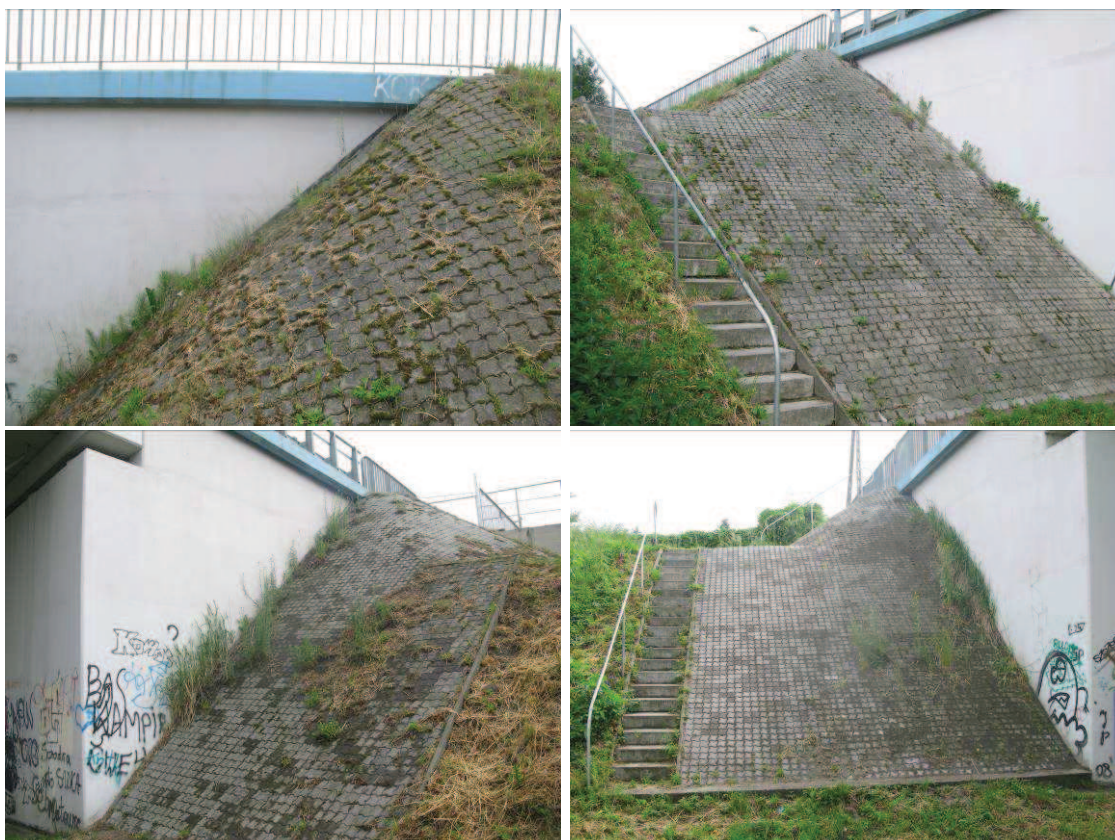
Fot. 31. Wegetacja roślinności na brukowaniu stożków skarpowych i na schodach rewizyjnych na skarpach

Schody skarpowe oraz stożki przy przyczółkach należy oczyścić poprzez całkowite usunięcie roślinności (nie dopuszcza się wykoszenia roślinności jako prawidłowe wykonanie prac). Ubytki w spoinach oraz umocnieniu stożków uzupełnić nowym materiałem. W/w prace należy wykonać z szczególną ostrożnością w związku z ruchem pociągów odbywającym się po torze pod obiektem.
