## **RAPORT Z PRZEGLĄDU PIĘCIOLETNIEGO (ROZSZERZONEGO) OBIEKTU MOSTOWEGO W MIEJSCOWOŚCI BĘDKÓW**

**Nazwa obiektu:** Most nad rzeką Wolbórka

**JNI:** 09090052

**Nr drogi i kilometraż:** DW 716 km 21+650

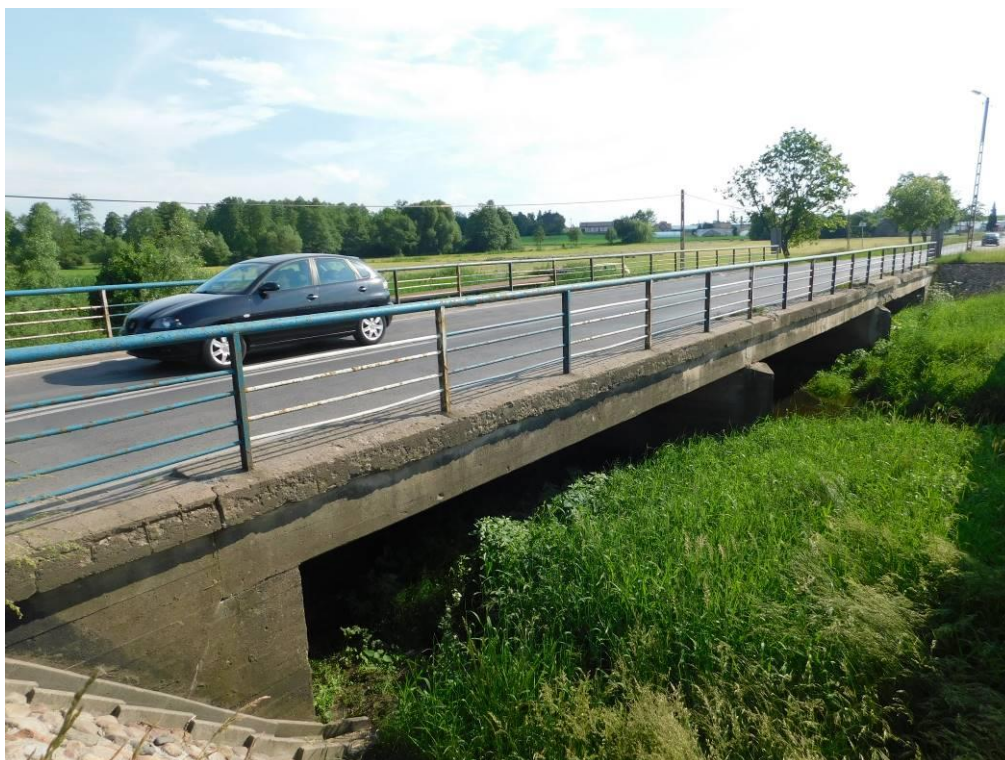
Fot. 1. Widok z boku - od strony górnej wody

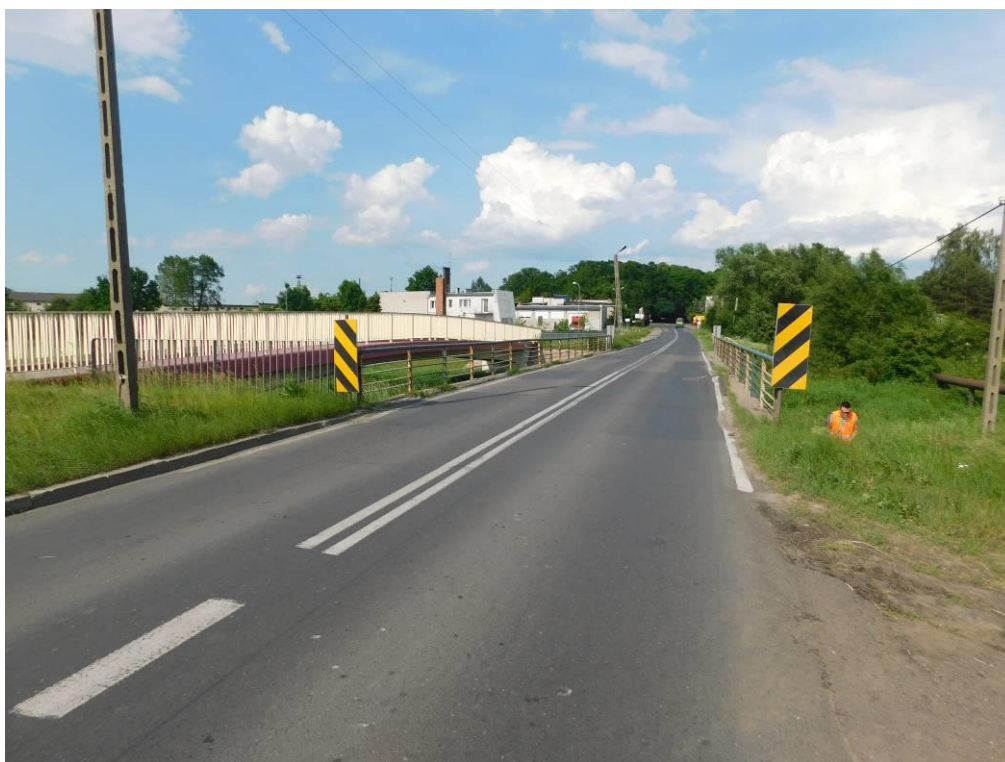
Fot. 2. Widok od strony Piotrkowa Trybunalskiego

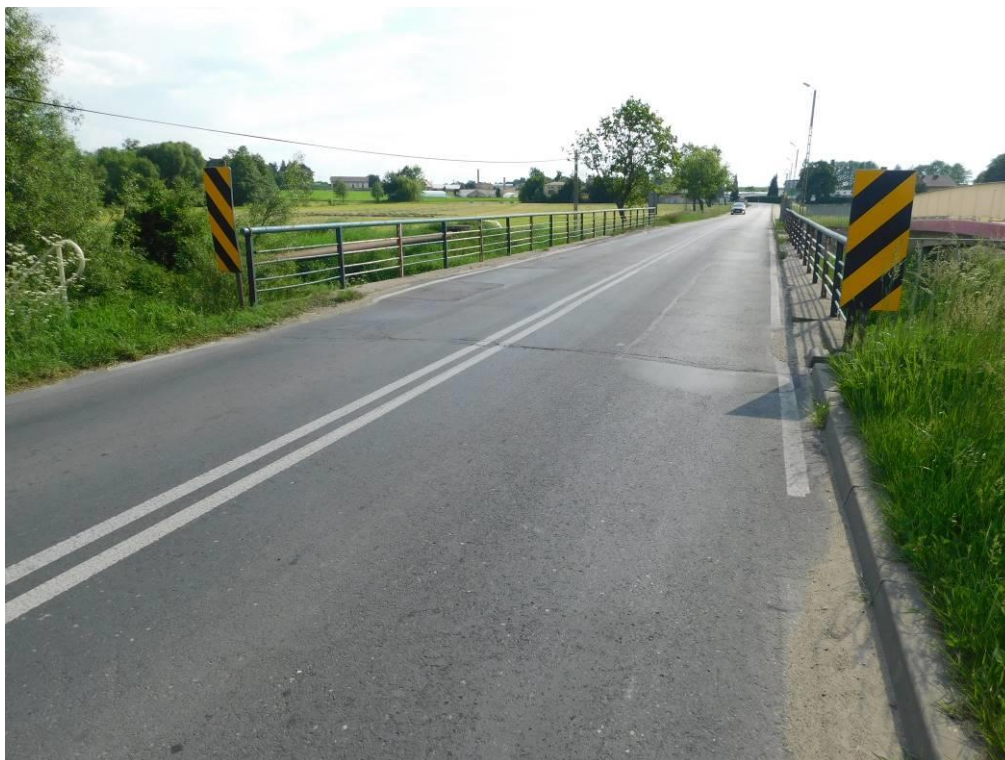
Fot. 3. Widok od strony Koluszek

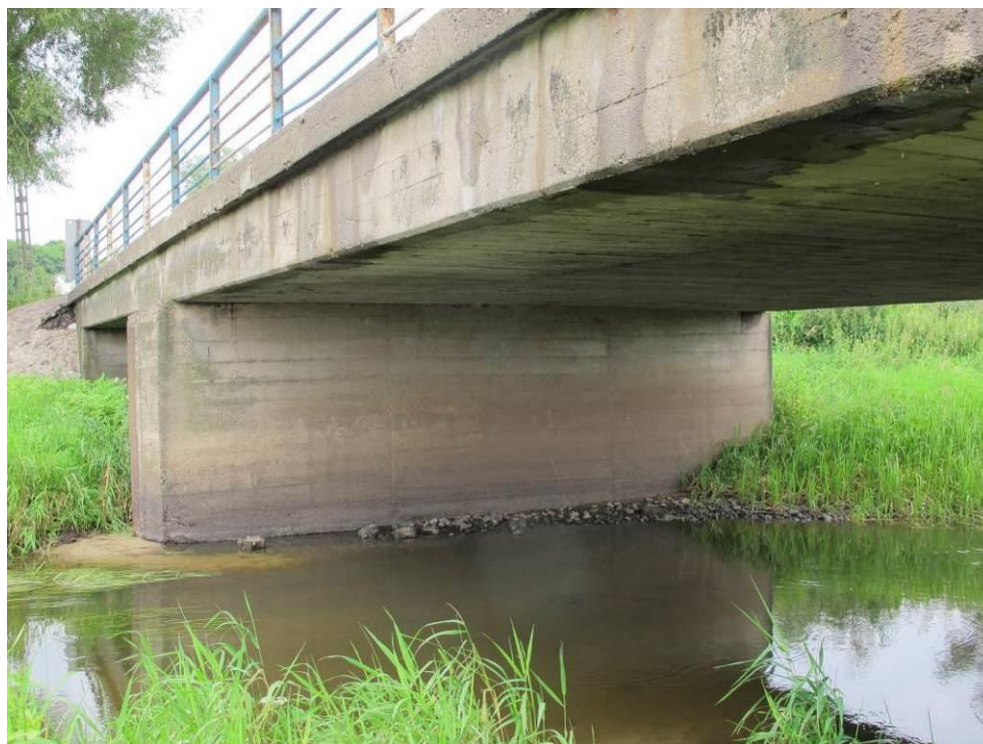
Fot. 4. Widok spodu konstrukcji oraz filara – widok od strony Piotrkowa Trybunalskiego

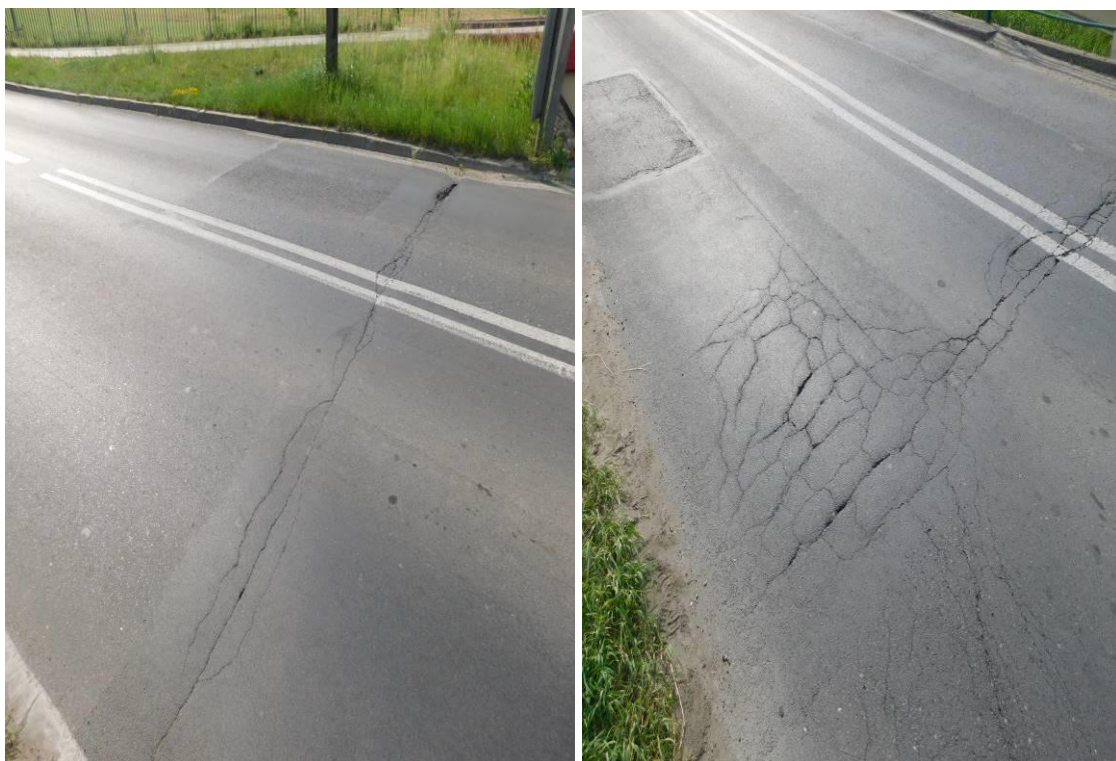
Fot. 5. Poprzeczne pęknięcie nawierzchni na dojeździe (na końcu skrzydła) powstałe na skutek zmiany sztywności podbudowy drogi – zdjęcie lewe. Spękania i zaniżenia nawierzchni jezdni na dojeździe – zdjęcie prawe. Dojazd od strony Piotrkowa Trybunalskiego

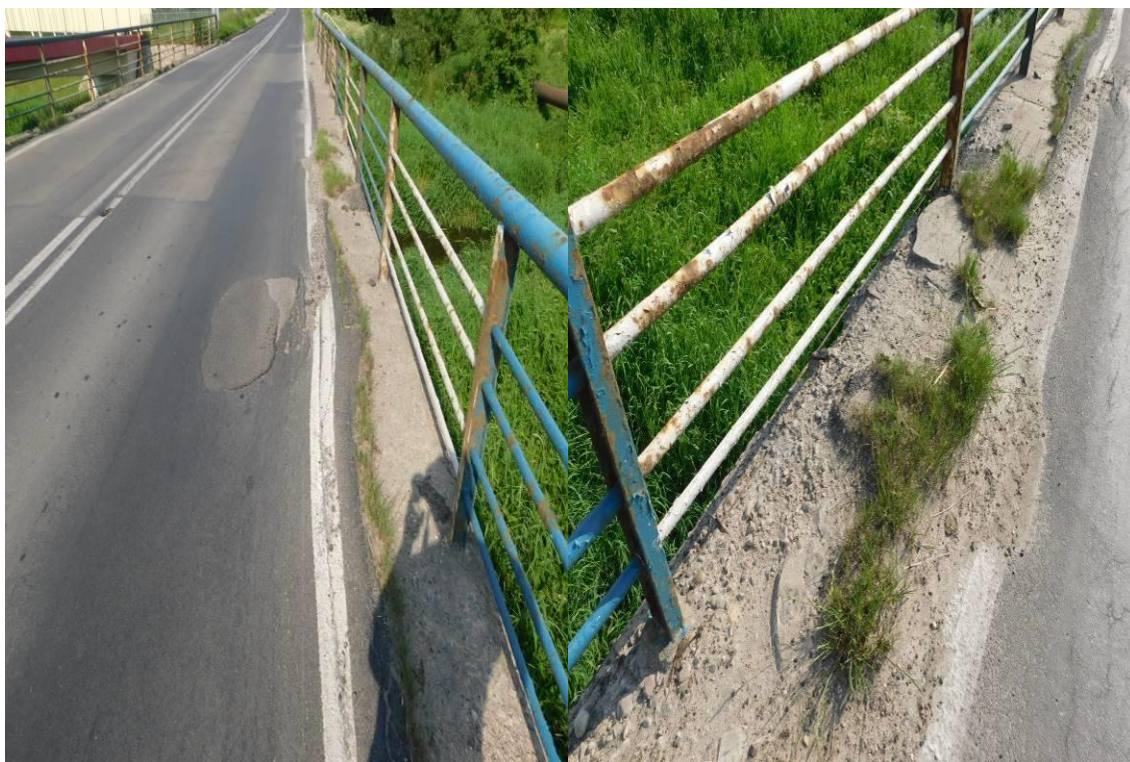
Fot. 6. Spękania na nawierzchni jezdni. Widoczne deformacje i ubytek nawierzchni. Ubytki i spękania betonu belek podporęczowych - od strony DW zdjęcie po lewej, od strony GW zdjęcie po prawej

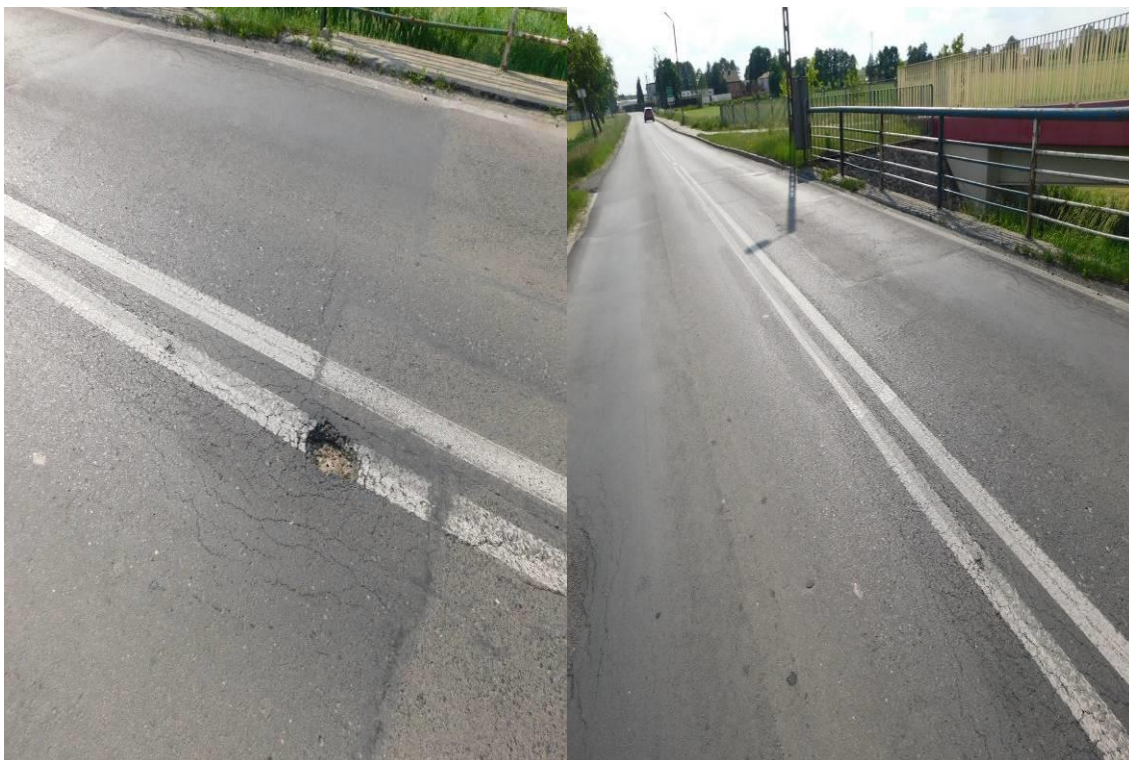
Fot. 7. Deformacje nawierzchni (skoleinowania), różnokierunkowe spękania w obrębie środka jezdni oraz ubytek nawierzchni – widok od strony Kuluszek

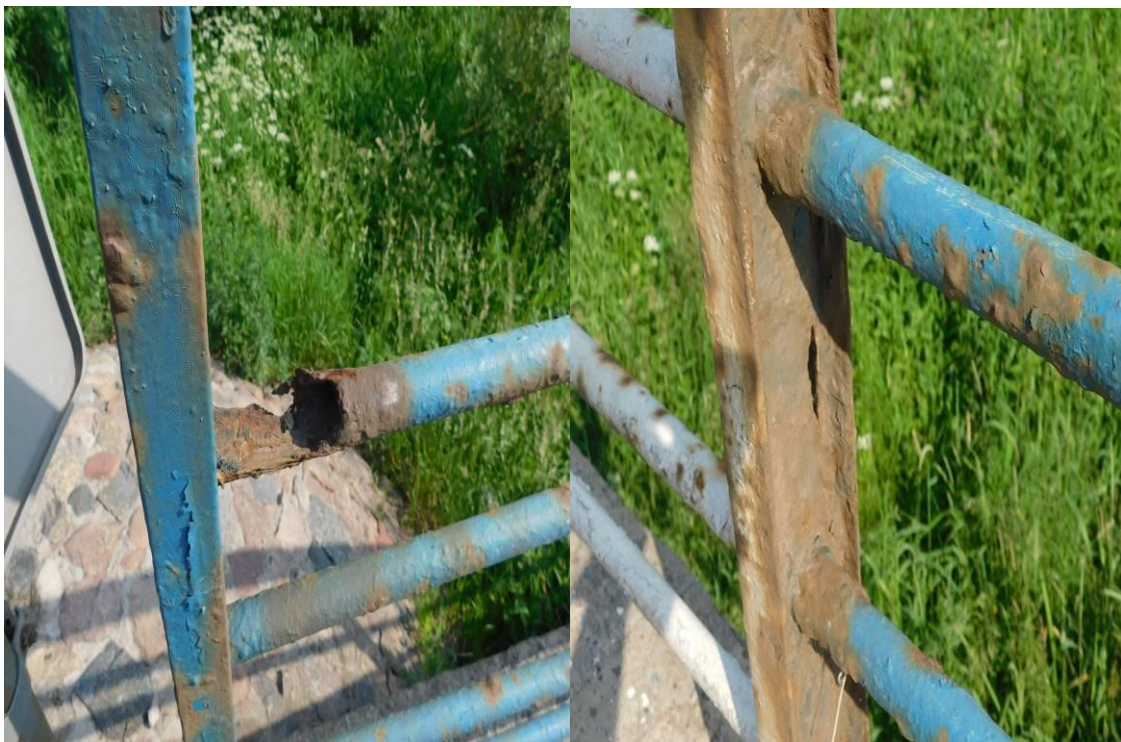
Fot. 8. Zniszczenie powłoki antykorozyjnej, korozja wżerowa z perforacją na stalowych elementach balustrad - od strony Kuluszek od DW

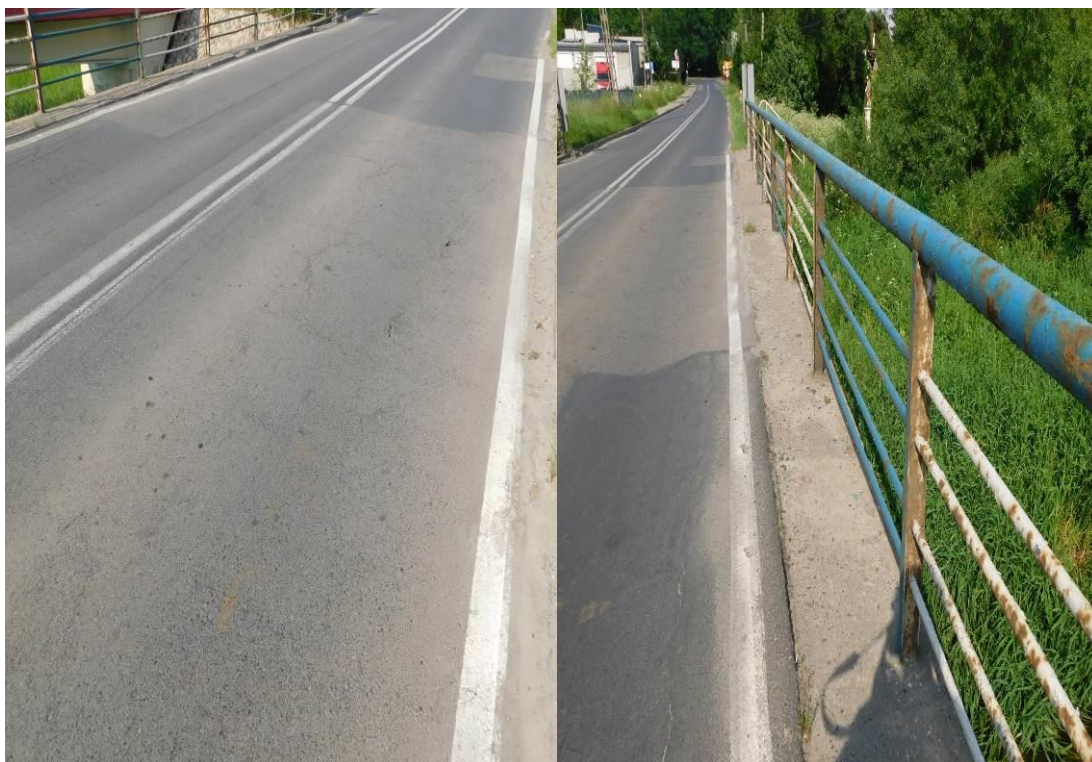
Fot. 9. Spękania na nawierzchni jezdni. Ubytki i spękania betonu belek podporęczowych. Zniszczenie powłok antykorozyjnych na balustradach wraz z towarzyszącymi im ogniskami korozji - od strony GW

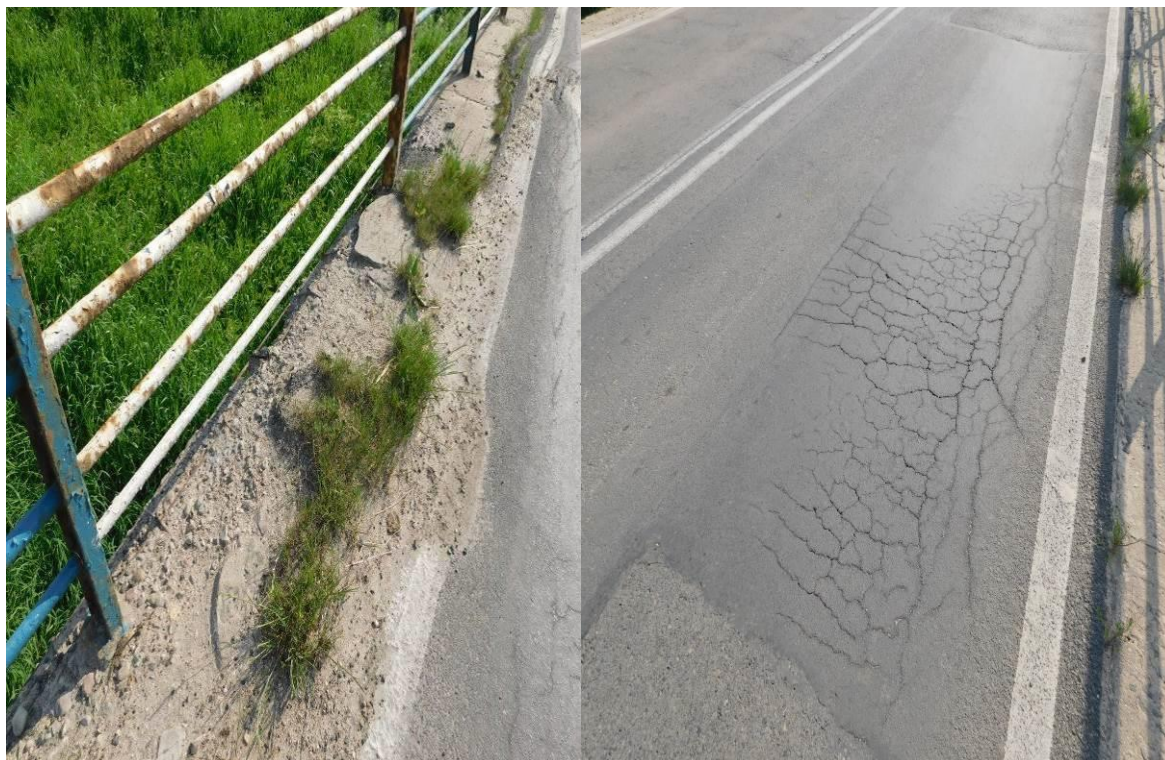
Fot. 10. Ubytki i spękania betonu oraz odsłonięte korodujące zbrojenie w belce podporęczowej. Wegetacja roślinności i zanieczyszczenia wzdłuż belki podporęczowej. Zniszczenie powłok ochronnych na balustradach wraz z towarzyszącymi im ogniskami korozji, spękania nawierzchni  
- od strony GW

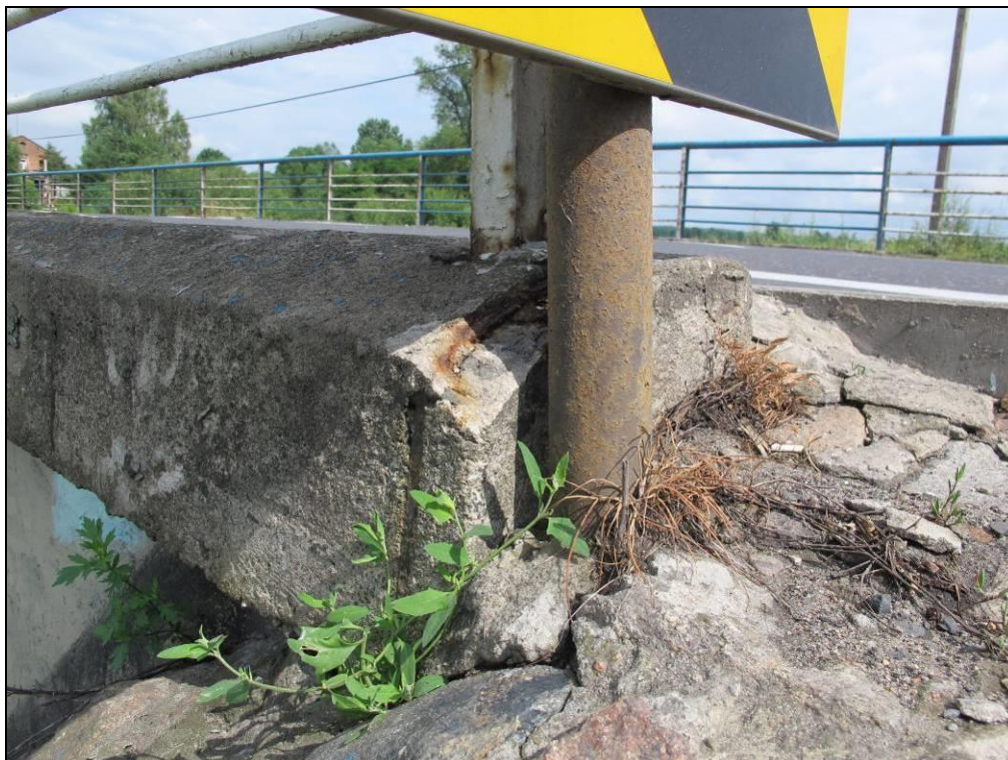
Fot. 11. Ubytki betonu belki podporęczowej wraz z odsłoniętym korodującym zbrojeniem - od strony Piotrkowa Trybunalskiego GW

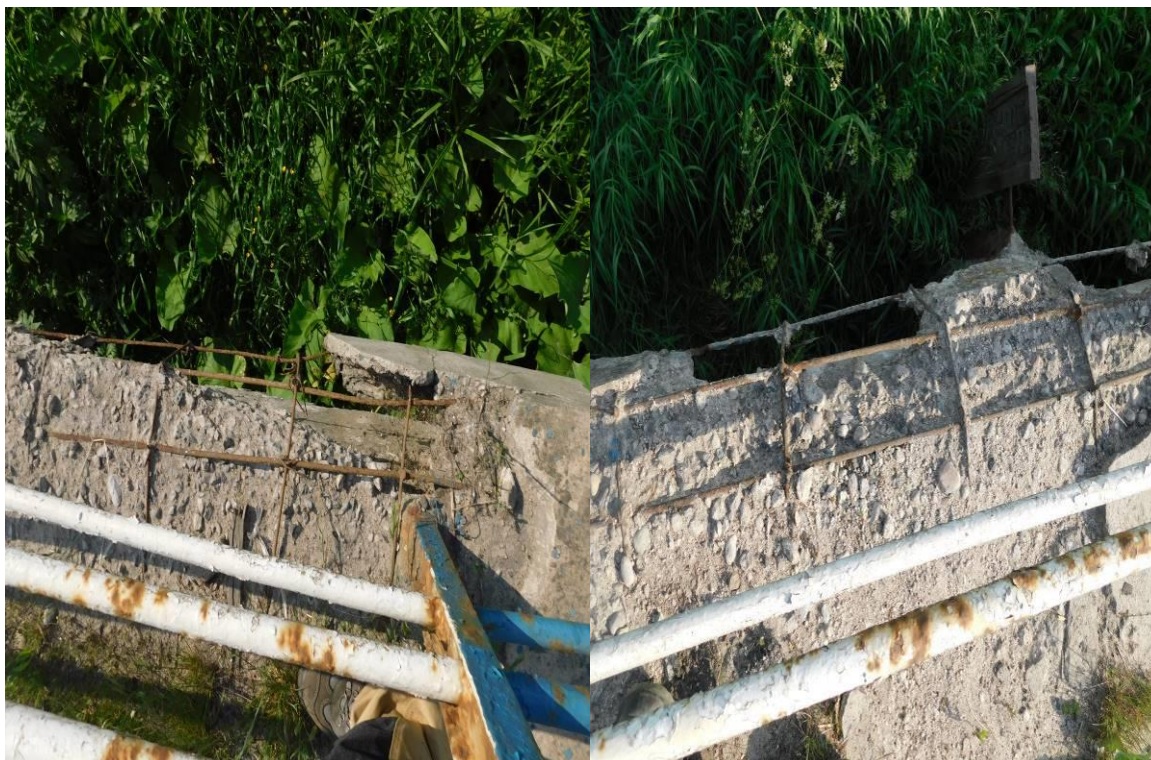
Fot. 12. Ubytki betonu belek podporęczowych oraz gzymsów wraz z odsłoniętym i korodującym zbrojeniem - od strony GW zdjęcie po lewej, od strony DW zdjęcie po prawej

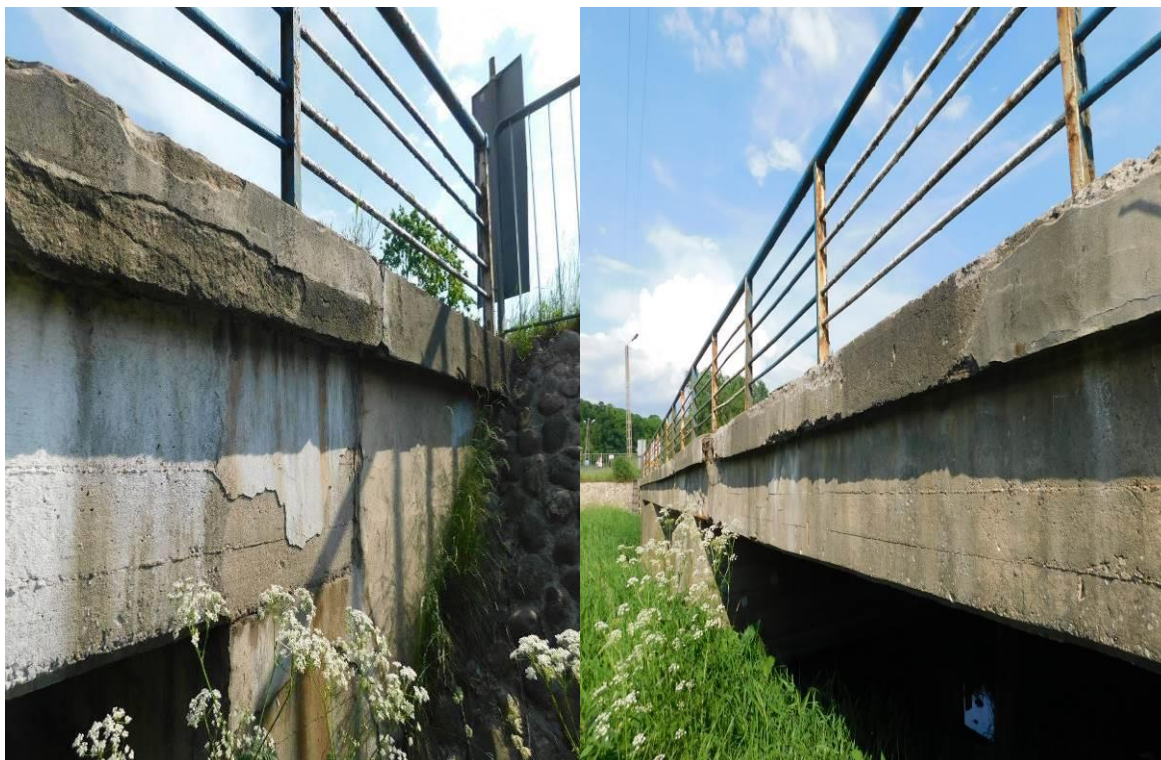
Fot. 13. Ubytki i spękania betonu na gzymsie oraz na bocznej powierzchni dźwigara płytowego - od dolnej wody

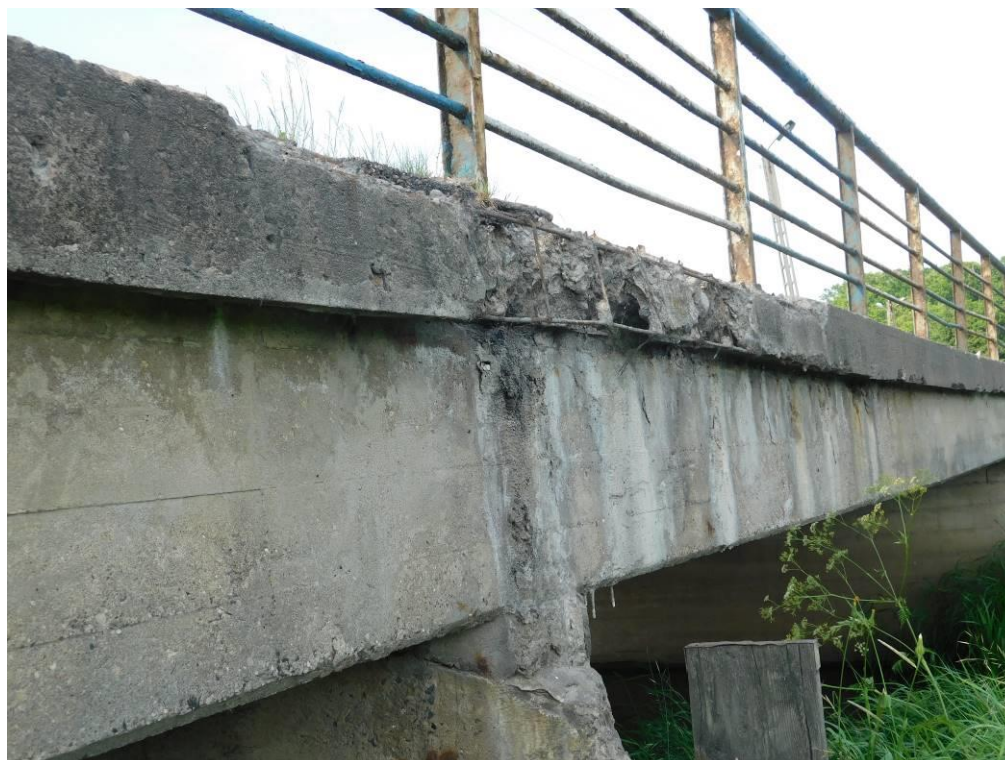
Fot. 14. Zacieki i wykwyty wapienne na bocznej powierzchni dźwigara płytowego - od górnej wody

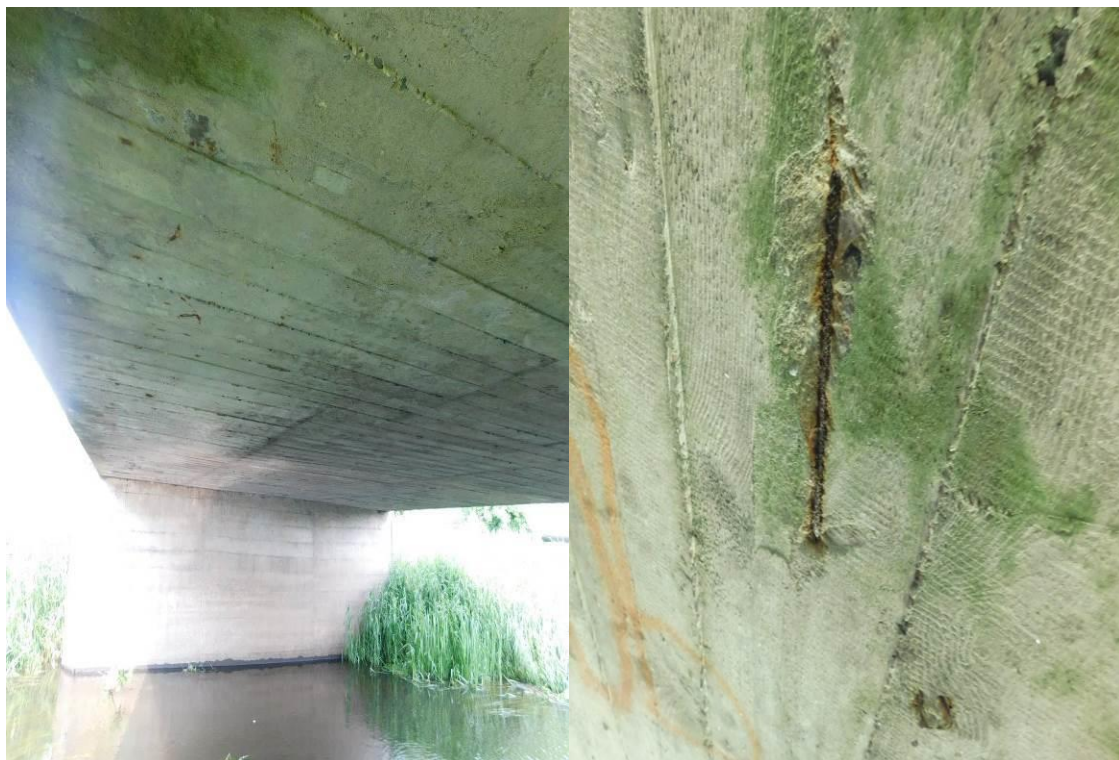
Fot. 15. Miejscowe ogniska korozji na spodzie dźwigara płytowego powstałe na skutek korozji zbrojenia i zbyt małej otuliny betonowej w tych miejscach

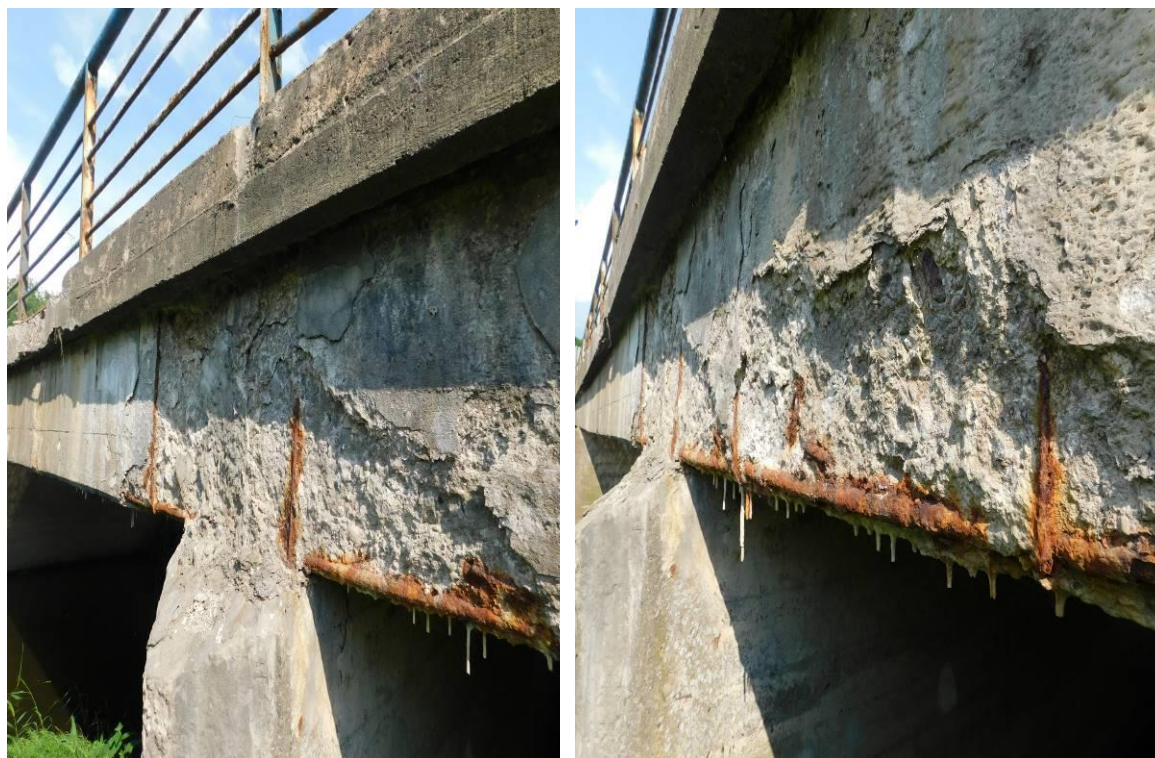
Fot. 16. Ubytek betonu oraz odsłonięcie i korozja wkładek zbrojeniowych dźwigara płytowego w obrębie podpory pośredniej.

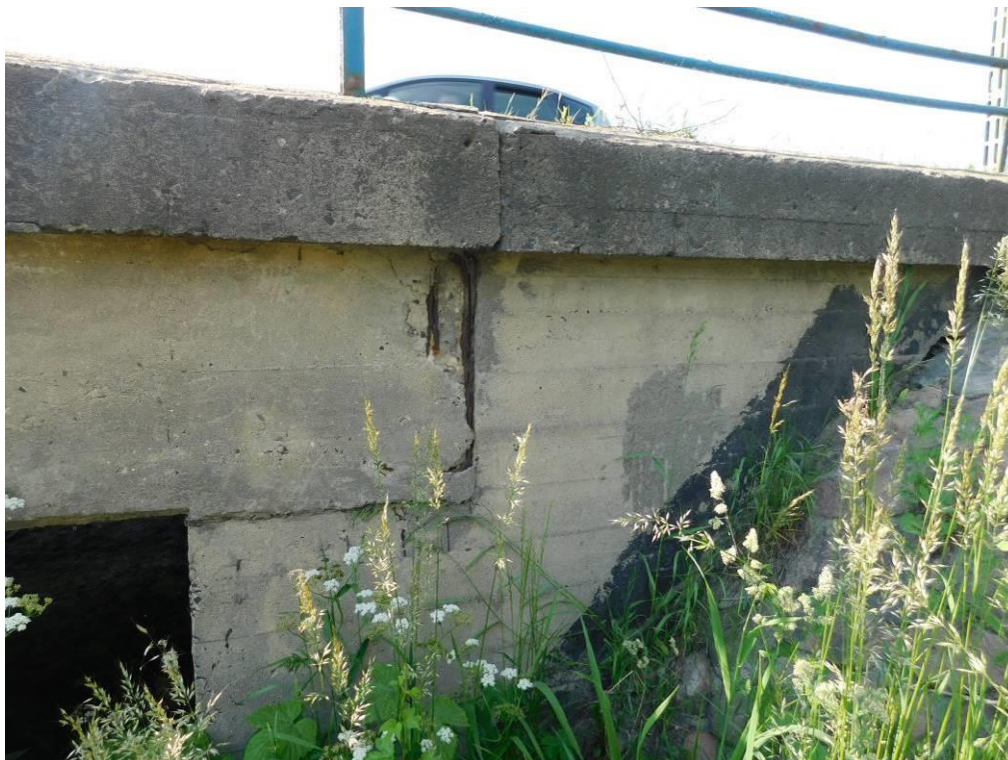
Fot. 17. Ubytek betonu i korozja odsłoniętego zbrojenia na bocznej powierzchni dźwigara płytowego  
- od górnej wody

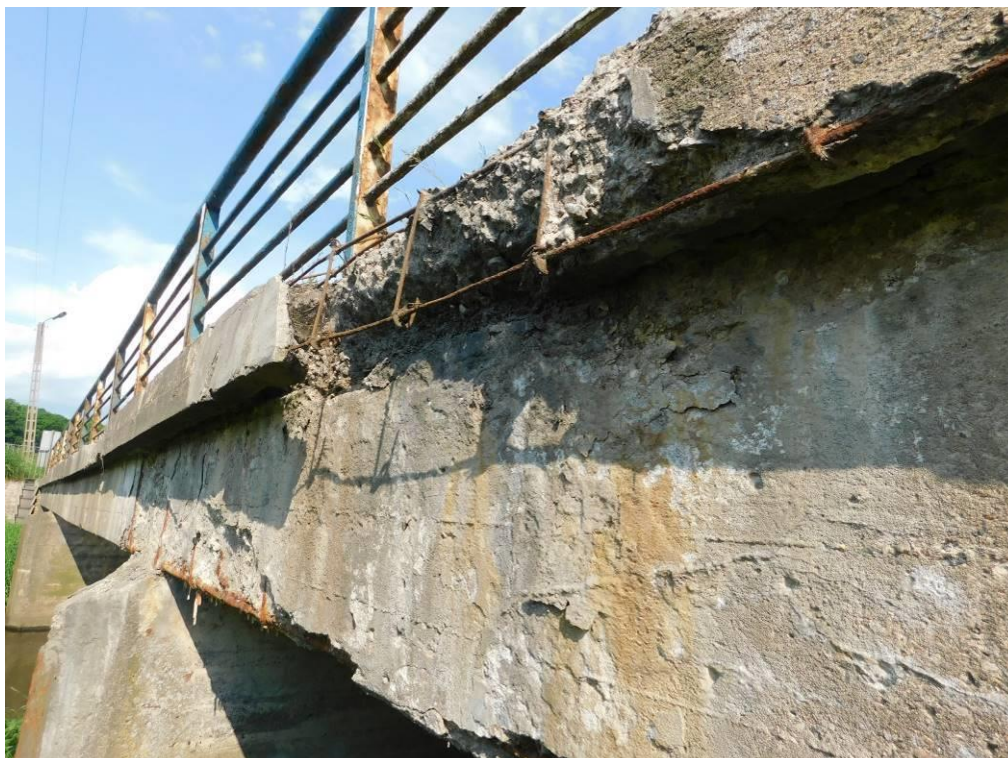
Fot. 18. Ubytki betonu z odsłoniętymi prętami zbrojeniowymi, rozległe zacieki wraz z wapiennymi wykwitami na bocznej powierzchni dźwigara płytowego oraz na gzymsie (brak fragmentu gzymsu)  
- od górnej wody

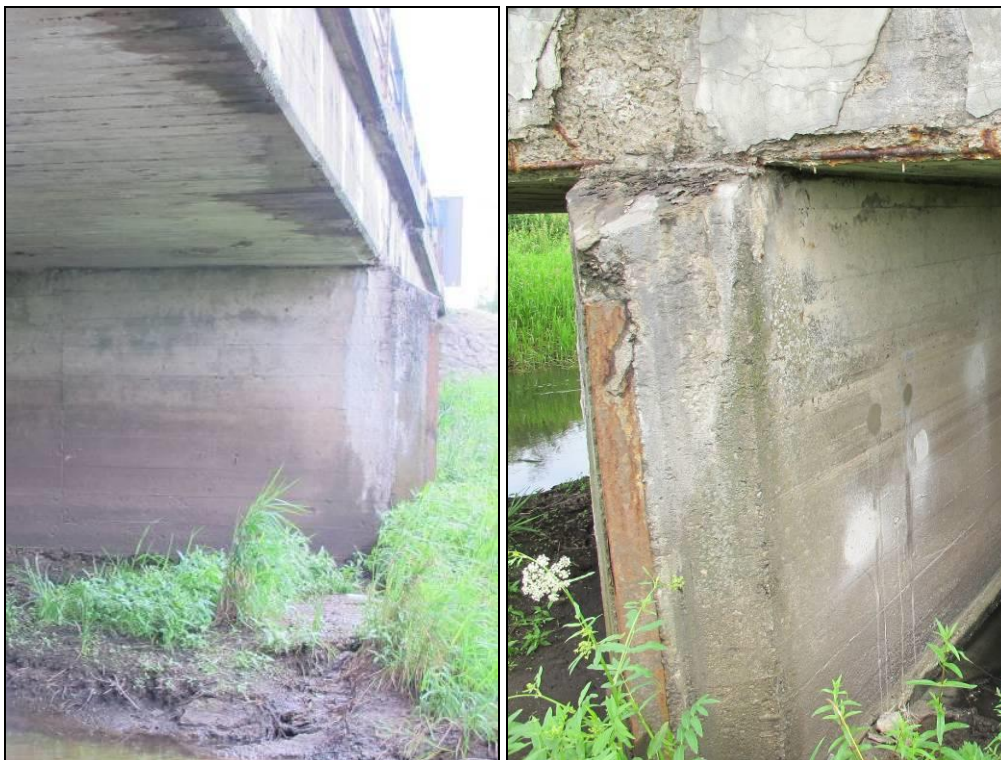
Fot. 19. Wapienne zacieki i osady oraz spękania i ubytki warstw powierzchniowych betonu na filarze pośrednim - od dolnej wody

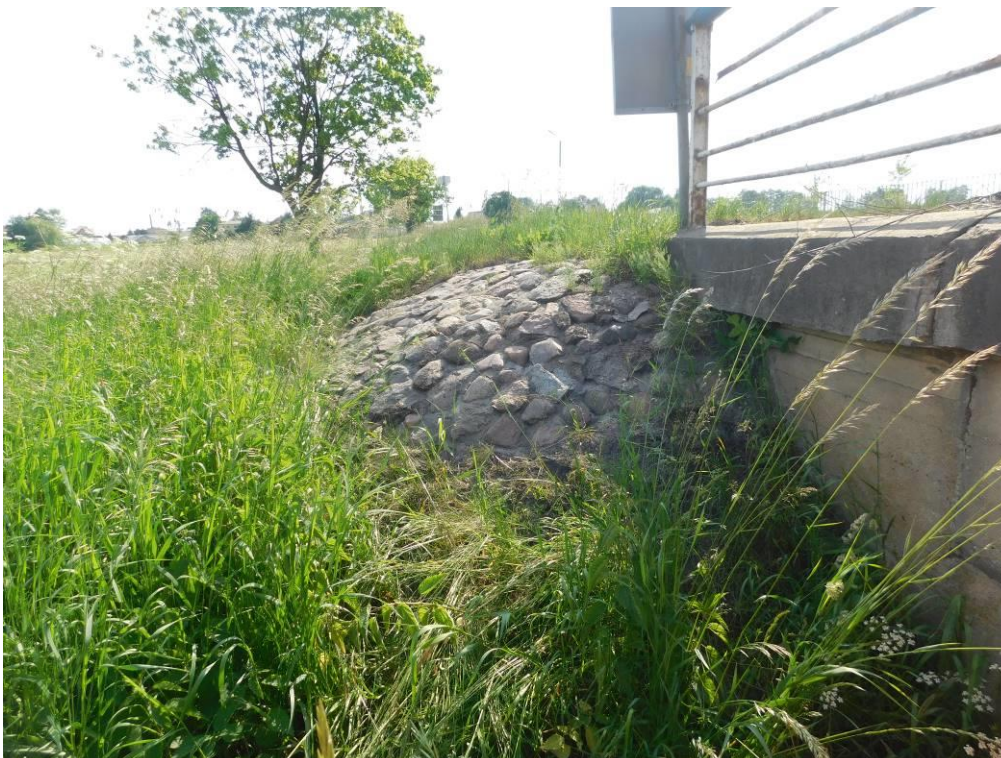
Fot. 20. Wegetacja roślinności na umocnieniu stożka skarpowego - od dolnej wody

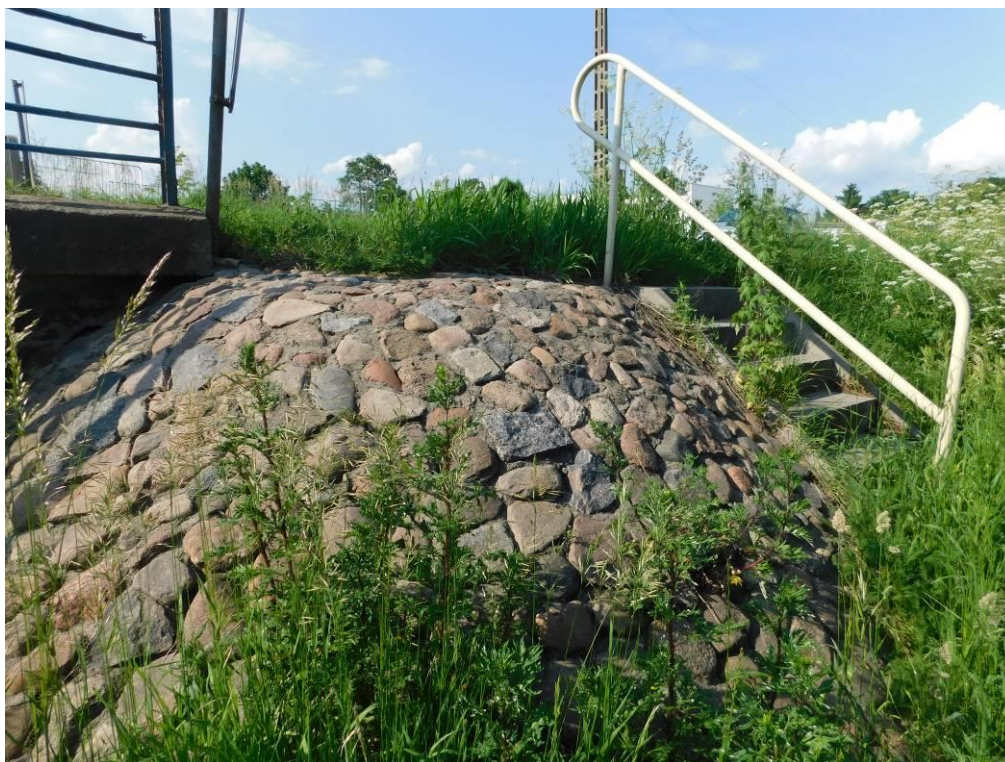
Fot. 21. Wegetacja roślinności na umocnionym stożku skarpowym oraz schodach skarpowych – widok od dolnej wody

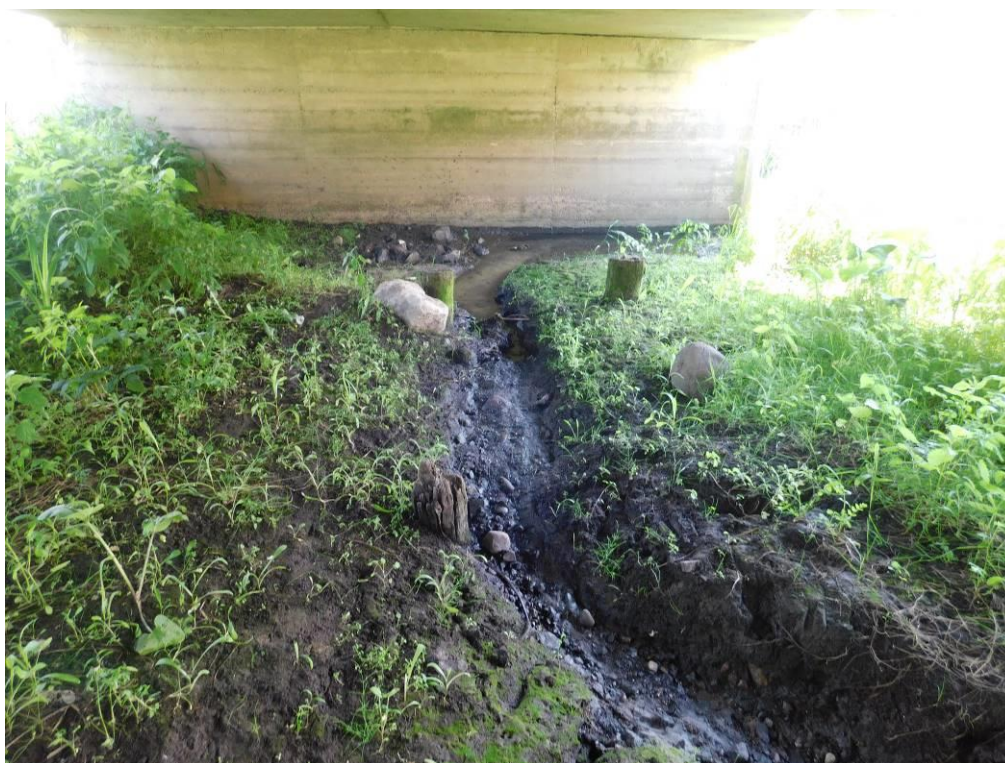
Fot. 22. Przemieszczenia i wypłukania gruntu pod obiektem przez wodę opadową spływającą ze skarp przyobektowych. Widoczne zanieczyszczenia i wegetacja roślinności pod i w otoczeniu obiektu.
